# Godt ivaretatt, koselig og usjenert beliggende hytte i naturskjønne omgivelser. Fin utsikt mot Mjøsa.

# Nilsbergvegen 243

# Tilstandsrapport

## FRITIDSBOLIG

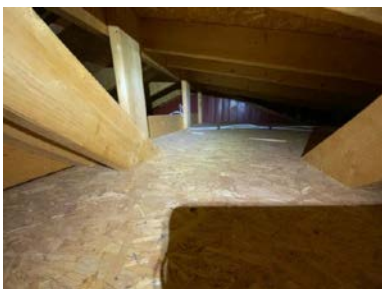
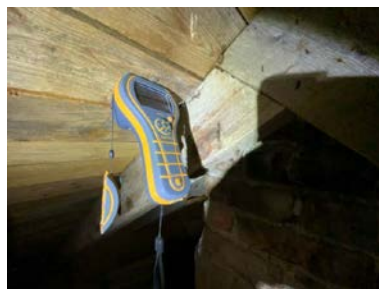
Ved enkel fuktmåling registrerte jeg tørre verdier.

- Det må foretas tiltak for å lukke avviket.
- Lokal utbedring bør utføres.

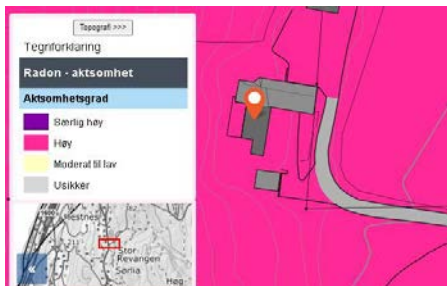
Eiendommen ligger i et området som er markert med høy aksomhet i kartet.

- Det bør gjennomføres radonmålinger.

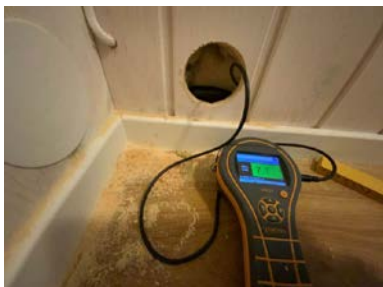
Hulltaking er foretatt uten å påvise unormale forhold. Hulltaking er foretatt i Gang.

Ved fuktmåling ble det registrert tørre verdier.

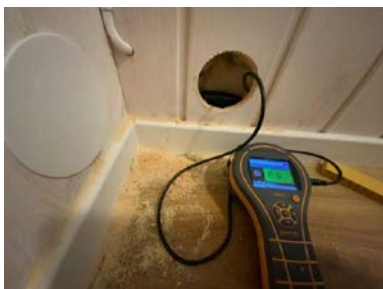
Hulltaking er foretatt uten å påvise unormale forhold. Hulltaking er foretatt ved/i Gang.

Ved fuktmåling ble det registrert tørre verdier.

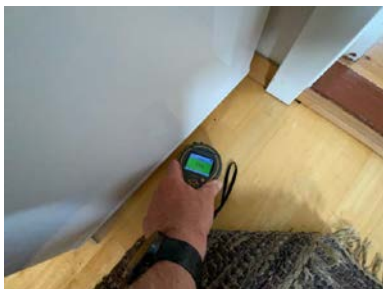
Kjøkkeninnredning i heltre. Profilerte fronter.

Plass til frittstående:  
Komfyr.

Ved bruk av fuktindikator registrerte jeg ingen unormale verdier.

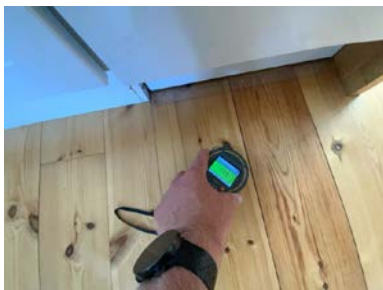
Plass til frittstående:

Oppvaskmaskin. Lekkasjestopper/lekkasjevarsler.

Ved bruk av fuktindikator registrerte jeg ingen unormale verdier.

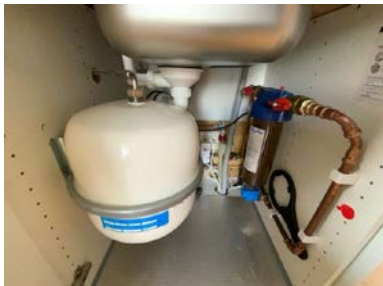
Stoppekran montert under kjøkkenbenk.
