# Tilstandsrapport

Enebolig

Kongsvegen 56, 2380 BRUMUNDDAL

Befaringsdato: 14.08.2025

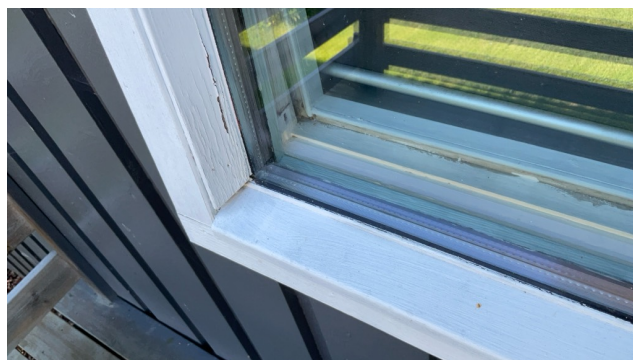
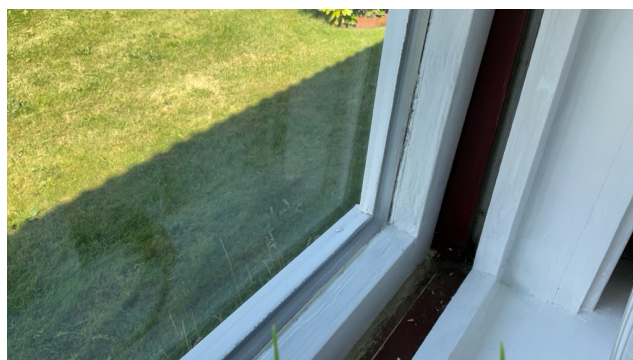
## Dører

Bygningen har malt hovedytterdør. Terrassedør med isolerglass på soverom og dobbel terrassedør ved stue.

- Kondensering på enkelte glass har medført fuktskader i treverk som kan medføre utskiftningsbehov av enkelte dører.

Konsekvens, ytterligere skader vil oppstå om tiltak ikke utføres.

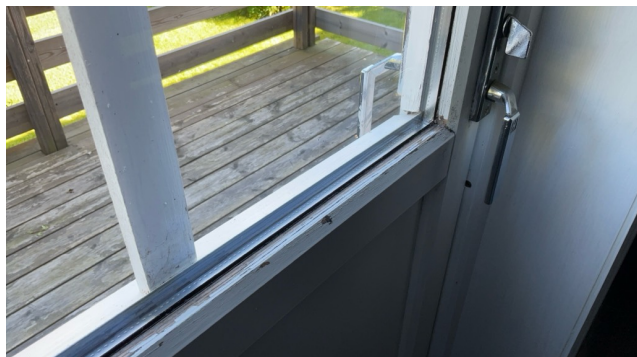
## ! TG 2 Balkonger, terrasser og rom under balkonger

Terrasse ved stue deler er innglasset, veranda ved soverom og terrasse ved inngangsparti.

Konsekvens: Manglende trygt og sikkert rekkverk, kan medføre fall og skader.

Sjekkes ytterligere. Bør utbedres. Må påregne vedlikehold og overflatebehandling.

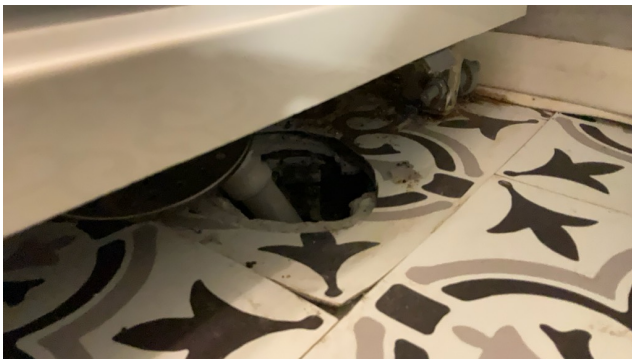
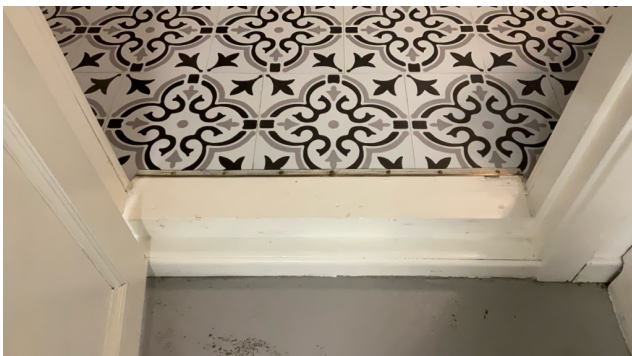
### ! TG 3 Tilliggende konstruksjoner våtrom

Kostnadsestimat satt under "Generell".

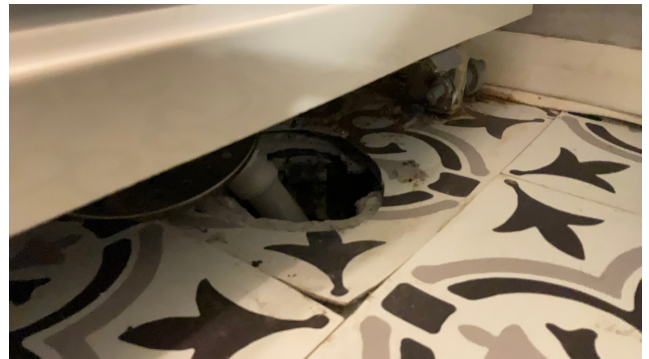
### ! TG 3 Generell

- Våtrommet må totalrenoveres. Alle forhold med tettesjikt, våtsone, sluk m.m. må dokumenteres.
- Manglende oppgradering av våtrommet medfører høy risiko for at konstruksjonene ikke vil tåle vanlig bruk av vann eller lekkasjer. Selv om det er dusjkabinett, er det fortsatt en betydelig risiko for at våtromets konstruksjoner ikke tåler lekkasjer. Dette kan føre til fuktskader på tilstøtende konstruksjoner.
