Kongsvegen 56, 2380 BRUMUNDDAL

**BRUMUNDDAL - Fin enebolig på  
hjørnetomt med sentral  
beliggenhet. Trippelgarasje. Gode  
solforhold.**

Befaringsdato: 14.08.2025

Rapportdato: 20.08.2025

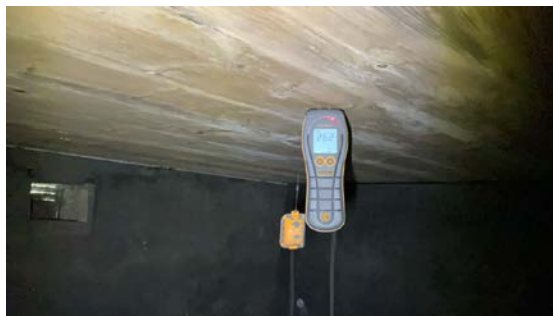
## TG 1U Krypkjeller - 2

Krypkjeller under del av tilbygd stue er ikke besøkt, ikke adkomstmuligheter. Må sjekkes ytterligere.

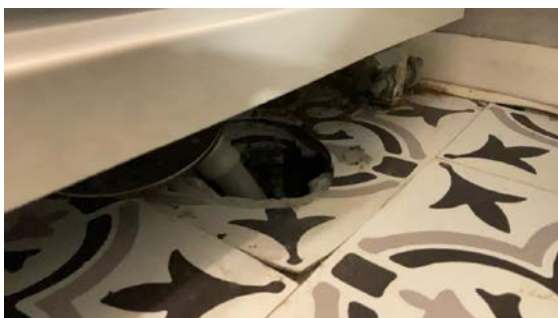
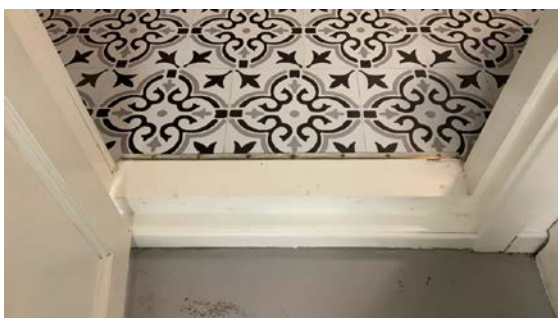
## KJELLER > BAD

### Tilliggende konstruksjoner våtrom

Hulltaking er ikke foretatt da det allerede er påvist andre avvik i våtsonen.

- Den valgte konstruksjonsutforming gir økt fare for skader.

- Dersom tiltaket ikke utføres er det fare for ytterligere skadeutvikling.

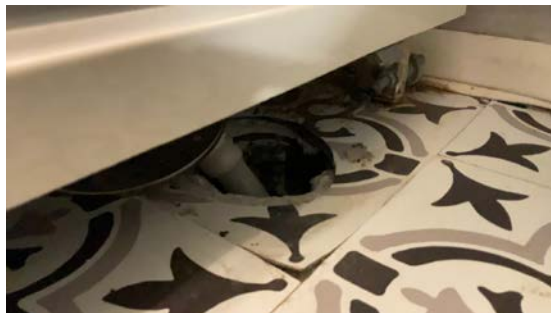
## 1. ETASJE > BAD

### Generell

Oppkant på gulv i dusjsone hindrer avrenning til sluk for eventuelt lekkasjevann.

- Våtrommet må totalrenoveres. Alle forhold med tettesjikt, våtsone, sluk m.m. må dokumenteres.
- Manglende oppgradering av våtrommet medfører høy risiko for at konstruksjonene ikke vil tåle vanlig bruk av vann eller lekkasjer. Selv om det er dusjkabinett, er det fortsatt en betydelig risiko for at våtrommets konstruksjoner ikke tåler lekkasjer. Dette kan føre til fuktskader på tilstøtende konstruksjoner.

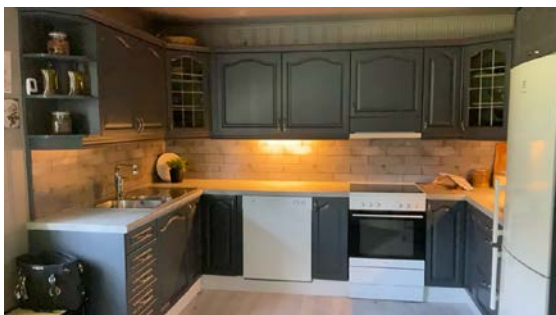
### 1. ETASJE > KJØKKEN

#### TG 2 Avtrekk

Fungerer med dette avviket. Ingen umiddelbare tiltak kreves siden ventilatoren fungerer i dag men ut i fra alder kan skader lett oppstå.

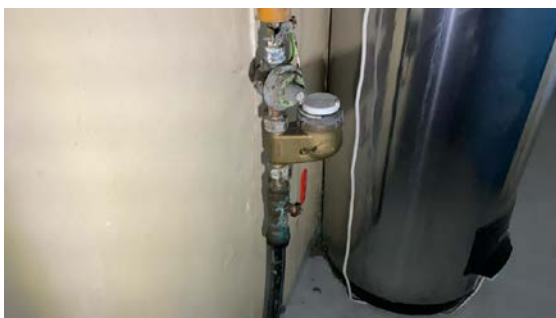
### 1 TG 2 Avløpsrør

Det er avløpsrør av plast, eldre støpejernsrør i gulv.

- Eldre avløpsrør har blant annet større sannsynlighet for lekkasjer, noe som kan føre til omfattende og kostbare vannskader i boliger.
- I forbindelse med oppgradering av våtrom vil det være naturlig med utskiftning av rør.

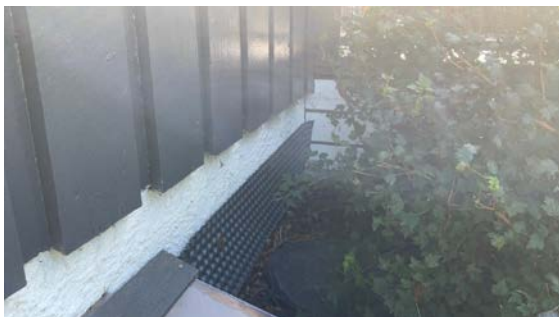
### ! TG 2 Grunnmur og fundamenter

Bygningen har betonggrunnmur, deler med støpte betongblokker. Deler av kjellerveggene er kledd og ikke tilgjengelig.

- Det er registrert skråriss som er symptom på setninger.
- Innsiden av grunnmuren har misfarging.

Fukt i kjellervegg, beskrevet/ kommentert i avsnittet: Rom under terreng.

- Lokal utbedring må utføres.

Må påregne vedlikehold og reparasjoner. Ingen tegn til at dette er et nyoppstått riss, må følges med over tid. Sjekkes nærmere.
