Amerikavegen 19 og 23, 2350 NES PÅ HEDMARKEN

**Verksted/næringsbygg med  
leilighet og tilhørende enebolig.  
Stor tomt med gode solforhold.  
Flere muligheter.**

# Verditakst næringseiendom

# Tilstandsrapport

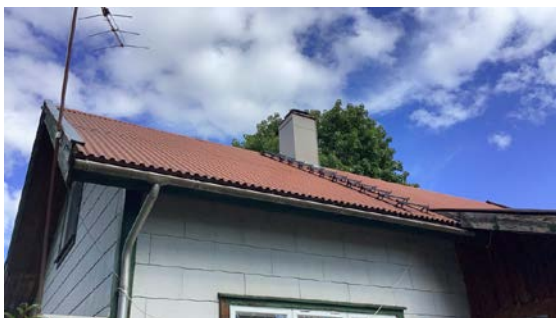
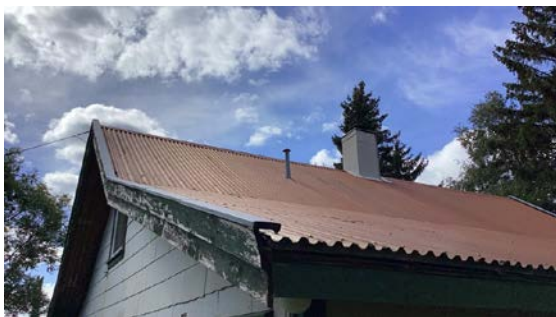
## ! TG 3 Veggkonstruksjon

- Utvendig - Veggkonstruksjon: Det er påvist omfattende skade i fasade. Det er påvist råteskader i veggkonstruksjonen. Råteskader i vegg der veggen ligger ned i terrenget. Skader i provisorisk tettet dørhull. Skader i trepanel ved terrasse dør. Det vil være skader i selve veggkonstruksjonen som ikke er synlig.

Veggene har bindingsverkskonstruksjon fra byggeårene. Fasade/kledning har eternit plater.

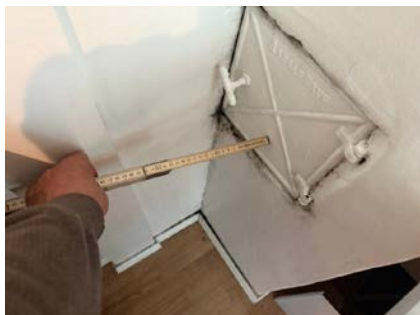
## TG 3 Rom Under Terreng

- Innvendig - Rom Under Terreng: Det er påvist synlige fukt/råteskader i treverk i underetg./kjeller, hulltaking er derfor ikke nødvendig. Fuktig kjeller. Ved fuktmåling i etasjeskille over kjeller ble det målt fukt som er skadelig for treverk. Råteskader i treverk som er satt opp som støttevegg i kjeller. Det er en åpen brønn i kjeller, den vil alltid avgi noe fukt i kjeller.

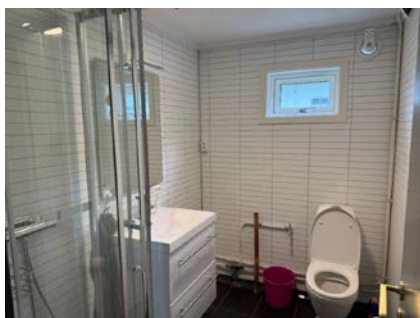
### 1. ETASJE > BAD

- Innvendig - Andre innvendige forhold: Mus i huset gjør ofte skader som ikke er synlig før konstruksjoner åpnes.
- Våtrom - 1.etasje > Bad - Overflater vegger og himling: Det er vindu/dør med ikke fuktbestandige materialer i våtsonen (ved vask, dusj, osv.), løsningen eller byggematerialet er uegnet.

#### TO 2 Overflater vegger og himling

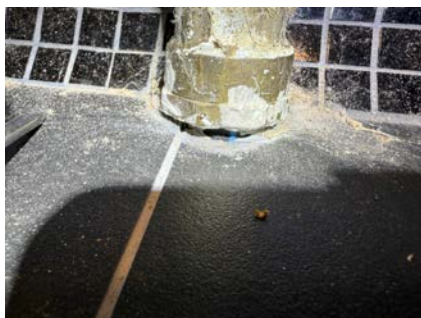
Ingen membran rundt rørgjennomføring, feil utførelse

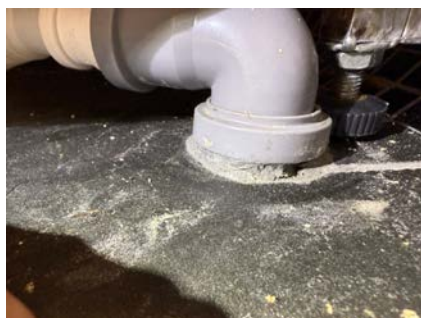
Avløp fra dusjkabinettet

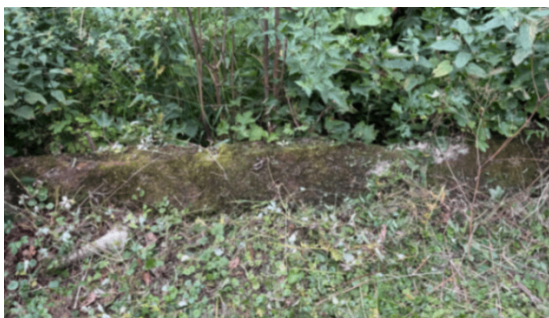
## ! TG 3 Terrenghforhold

Terrenget faller mot bygget.
