# Tilstandsrapport

Fritidsbolig

Øvre Vedflata 1 , 2460 OSEN

Befaringsdato: 02.03.2026

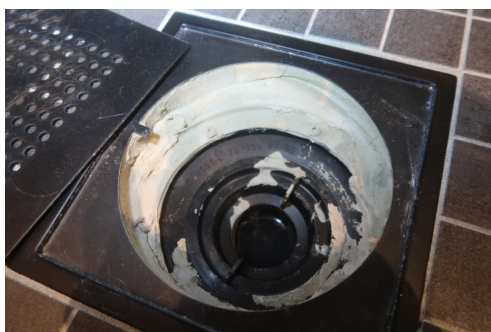
## 1. ETASJE > BAD MOT ENTRÉ

### ! TG 1 Sanitærutstyr og innredning

Det ble boret hull fra tilstøtende rom, og kontrollert med fuktmåler inne i konstruksjonen, uten påviste forhøyede verdier.

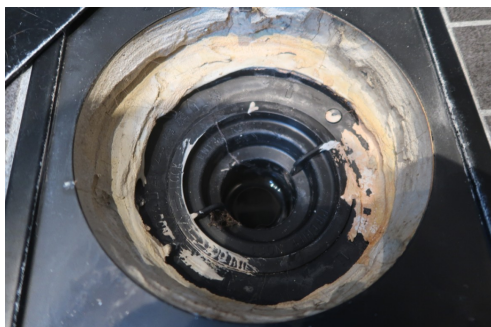
## 1. ETASJE > BAD INNENFOR SOVEROM

### ! TG 1 Sanitærutstyr og innredning
