Tilstandsrapport

📍 Hagastubben 63, 0980 OSLO

gnr. 102, bnr. 1082, snr. 40

Rapportdato: 23.04.2024

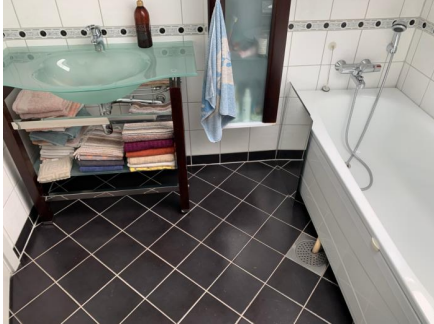
3. ETASJE > BAD

Oversiktsbilde

Våtrommet fungerer med dette avviket, men det gjøres oppmerksom på at fallforhold ikke er optimalt.

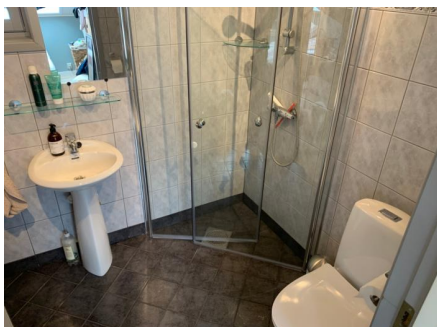
3. ETASJE > BAD HOVEDSOVEROM

Oversiktsbilde

Noe fuktsøkverdier over det som anses som normale utslag rundt/ ved blandebatteriet i dusjen. Antydning til små riss på enkelte fuger.
