# Tilstandsrapport

Rekkehus

Flaktveitvegen 506, 5134 FLAKTVEIT

Befaringsdato: 28.08.2025

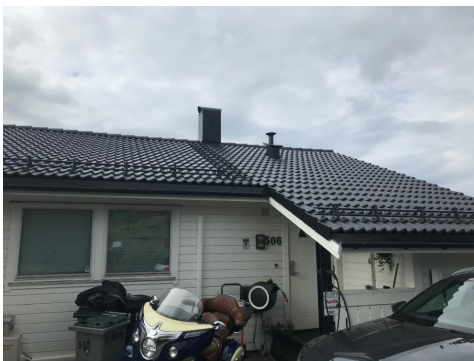
Taktekkingen er av betongtakstein. Taket er besiktiget fra bakkenivå.  
Taket ble skiftet i 2024 av Tak og pris AS

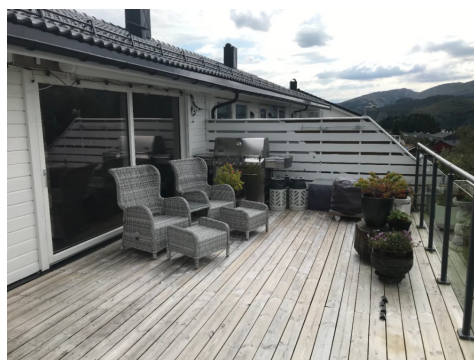
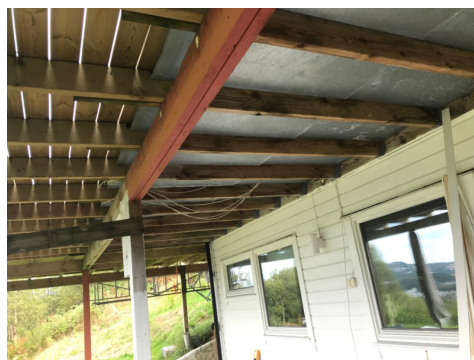
## ! TG 1 Balkonger, terrasser og rom under balkonger

Rekkehuset har en romslig terrasse på ca. 81 m<sup>2</sup> med direkte adkomst fra stuen via skyvedør. Terrassen er oppført og utvidet i to etapper – først i 2014 og deretter i 2024. Ved siste oppgradering ble det lagt nye terrassebord over hele arealet, og det ble montert glassrekkverk. I enden av terrassen er det trapp med direkte adkomst til terreng.

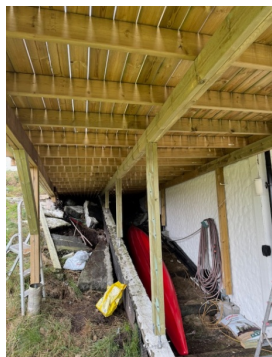
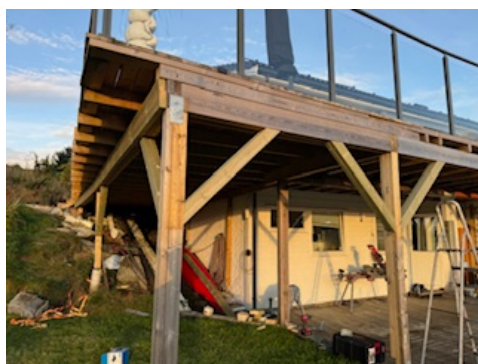
## ! TG 2 Balkonger, terrasser og rom under balkonger - 2

I kjeller er det direkte utgang fra soverommet til en markterrasse på ca.36m<sup>2</sup>, som ligger på terrengnivå og gir enkel tilgang til uteområdet.

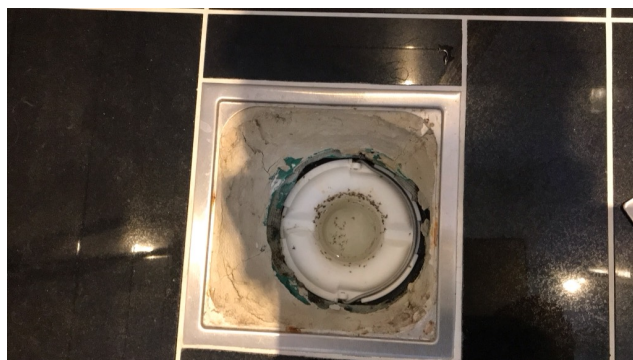
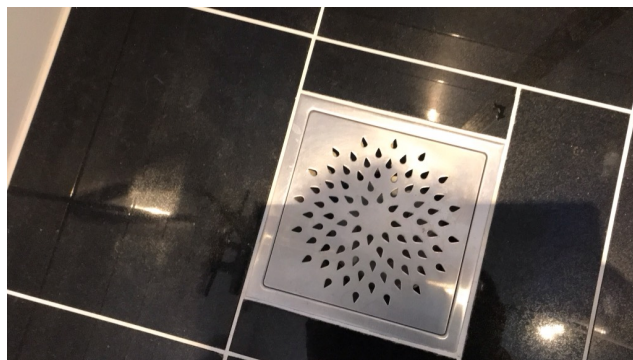
1.ETASJE > BAD: 2.8M<sup>2</sup>

- Overvåk tilstanden jevnlig. For å få tilstandsgrad 0 eller 1 må tettesjiktet skiftes ut, men tidspunktet for når dette er nødvendig er vanskelig å si noe om.

Det er viktig å merke seg at levetiden til en membran varierer basert på kvalitet, installasjon og bruk. Eldre membraner kan bli sprø og sprekke opp, noe som fører til at de mister sin vanntettende funksjon. Dette kan resultere i vannlekkasjer gjennom vegger og gulv og fuktskader.

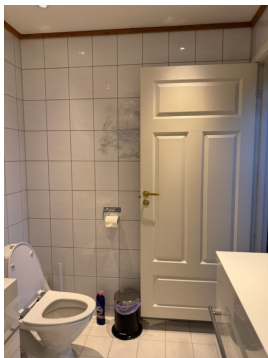
## KJELLER > BAD: 5.4M<sup>2</sup>

Helflist bad fra 1994.

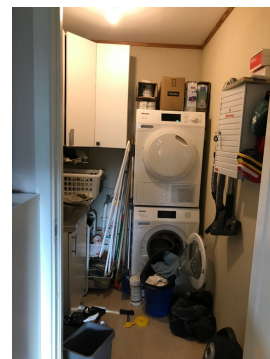
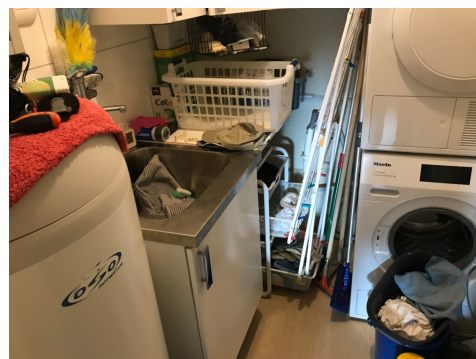
KJELLER > VASKEROM: 3.2M<sup>2</sup>

Det må påregnes kostnader til oppgradering av vaskerommet.

**Kostnadsestimat: 100 000 - 300 000**
