## Marius Hagen

## Nøkkelinformasjon

# Tilstandsrapport

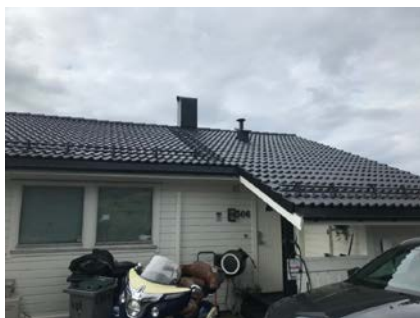
### TG 1 Nedløp og beslag

Nedløp og takrenner skiftet samtidig med taket.

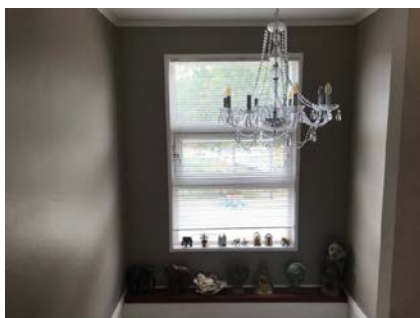
Bilde viser vindu i trapp fra innsiden.

- Det må påregnes noe vedlikehold og at enkelte vinduer må skiftes ut.
- Vinduet må påregnes skiftes.

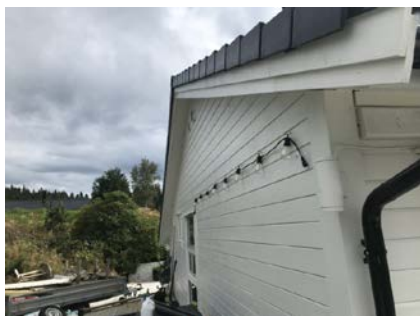
Bildet viser vindu utvendig.

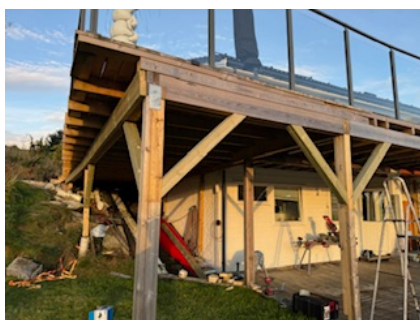
## TG 2 Balkonger, terrasser og rom under balkonger - 2

I kjeller er det direkte utgang fra soverommet til en markterrasse på ca. 36m<sup>2</sup>, som ligger på terrengnivå og gir enkel tilgang til uteområdet.

- Andre tiltak:

Terrasse bør vaskes og behandles. Evt skifte noen bord om nødvendig.

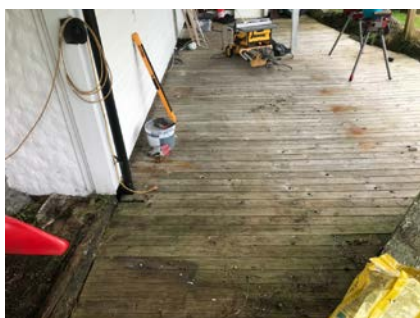
## TG 1 Utvendige trapper

Utvendig trapp med to trinn fra terrasse ned til terreng.

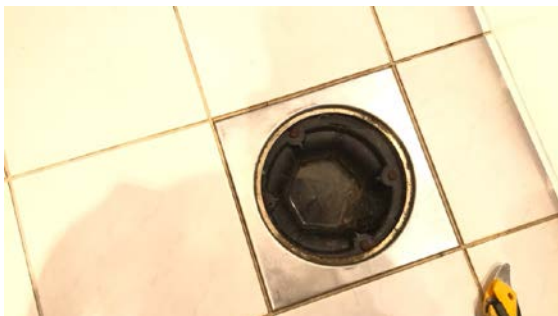
**KJELLER > BAD: 5.4M<sup>2</sup>**

Membranens funksjon anses som oppbrukt, og det må påregnes tiltak for å hindre fuktskader. Tiltak bør vurderes på kort sikt for å unngå skadeutvikling.

Kostnadsestimatet er basert på en total pris av badet med fagmessig utførelse med tilhørende dokumentasjon. Endelig kostnad vil variere avhengig av omfanget og hvilke tiltak som ønskes gjennomført.

**Kostnadsestimat: Over 300 000**

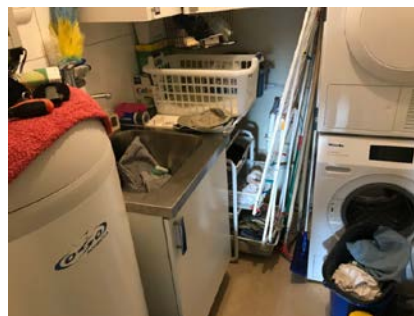
**KJELLER > VASKEROM: 3.2M<sup>2</sup>**

Dusjsonen er plassert mot yttervegg, og det er derfor ikke gjennomført hulltaking. Visuell kontroll og målinger er utført, men det har ikke vært mulig å verifisere oppbygging eller eventuelle fuktskader bak veggkonstruksjonen

Det må påregnes kostnader til oppgradering av vaskerommet.

**Kostnadsestimat: 100 000 - 300 000**
