Beverveien 8, 1850 MYSEN

**Mysen - Stor og innholdsrik  
enebolig med bl. 4 soverom og 2  
bad. Garasje og carport.**

| Tilstandsrapport ..... | 48 |

Befaringsdato: 15.12.2025

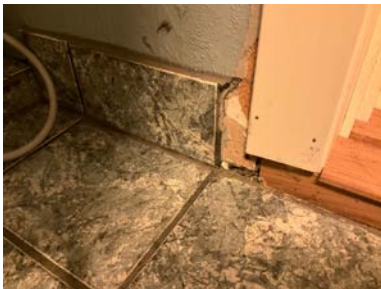
- Slukets alder tilsier også at det bør vurderes utskiftet for å redusere risikoen for lekkasje ytterligere.

**Kostnadsestimat: 100 000 - 200 000**

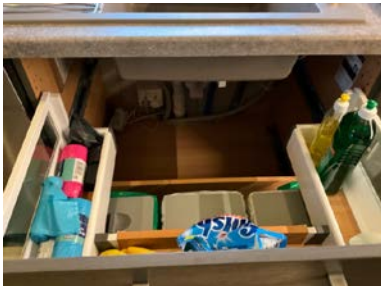
- Kjøkkenet fremstår i en normal stand og forfatning.

Årstall: 2016

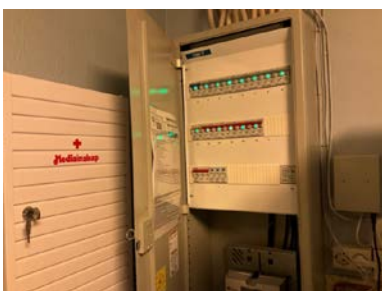
12. Foreta en helhetsvurdering av det elektriske anlegget, dets alder, allmenne tilstand og fare for liv og helse. Bør det elektriske anlegget ha en utvidet el-kontroll?

Ja - På bakgrunn av alderen på deler av det elektriske anlegget samt manglende dokumentasjon, anbefales det å gjennomføre en utvidet el-kontroll. Dette vil bidra til å avdekke eventuelle skjulte feil eller mangler, sikre at anlegget er i forskriftsmessig stand, og redusere risikoen for feil som kan påvirke sikkerheten.
