# Tilstandsrapport

Fritidsbolig

Unkervassveien 1106, 8696 HATTFJELLDAL

Rapportdato: 24.07.2025

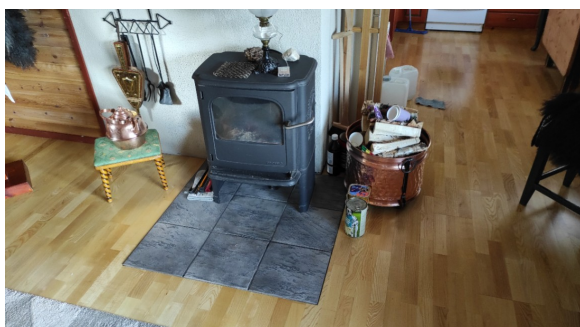
Ildstedet var ikke i bruk ved befaring.

Takstingeniøren har ikke mottatt informasjon om siste feiling og tilsyn, ta kontakt med feiertjenesten for ytterligere informasjon.

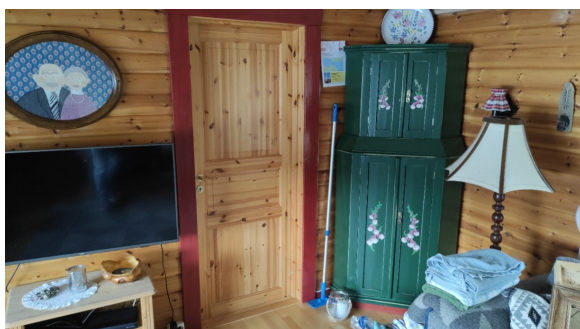
## TG 1 Innvendige dører

Innvendig har fritidsboligen profilerte tredører.

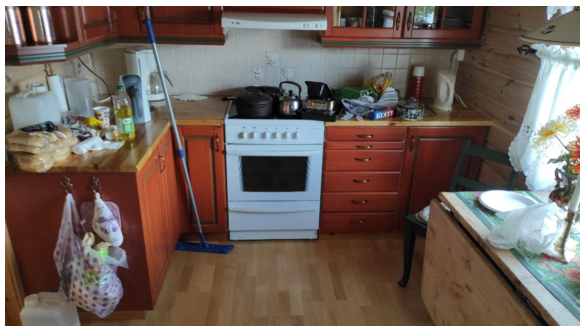
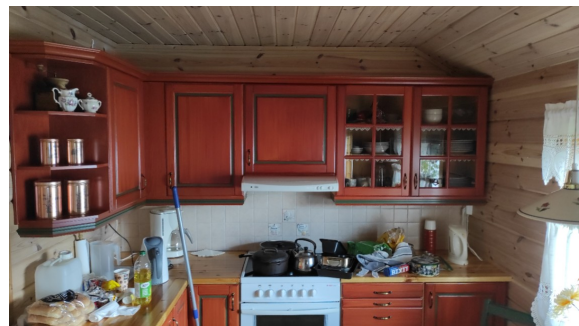
Kjøkkeninnredning av laminerte skrog med malte profilerte fronter og heltre lakkert benkeplate.  
Kjøkkenet er utstyrt med frittstående hvitevarer.

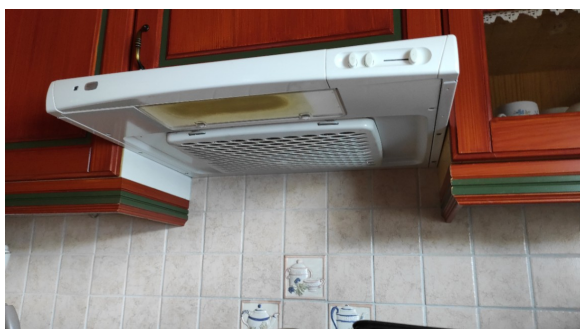
### TG 1 Avtrekk

Det er kjøkkenventilator med avtrekk ut.

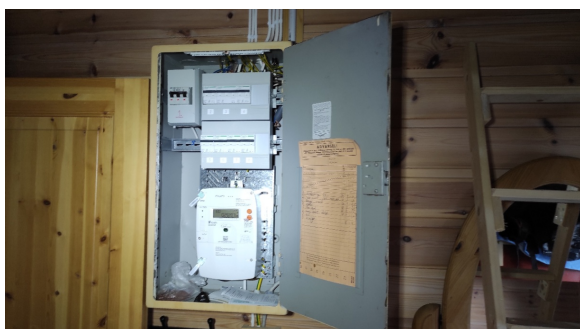
Ettersom anlegget er relativt nylig kontrollert av DLE samt at feil er utbedret, anses det ikke som nødvendig med utvidet kontroll av el-anlegget.
