# Tilstandsrapport

Enebolig

Dønnaveien 1187, 8820 DØNNA

Befaringsdato: 13.02.2026

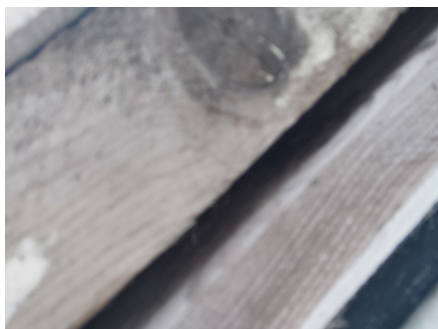
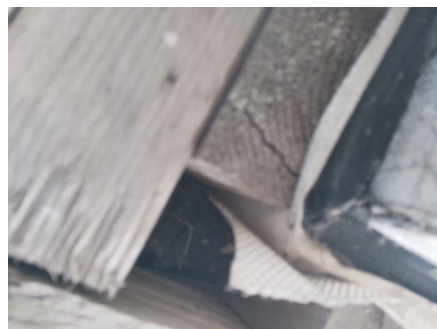
### Vurdering av avvik:

- Musesperre må etableres.

Musesperre bør etableres i nedre kant av konstruksjonen for å hindre inntrengning av skadedyr. Manglende musesperre medfører økt risiko for at mus og andre skadedyr kan komme inn i veggkonstruksjonen, noe som kan føre til skader på isolasjon og bygningsmaterialer.

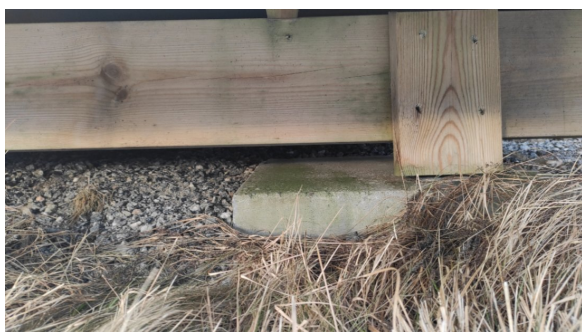
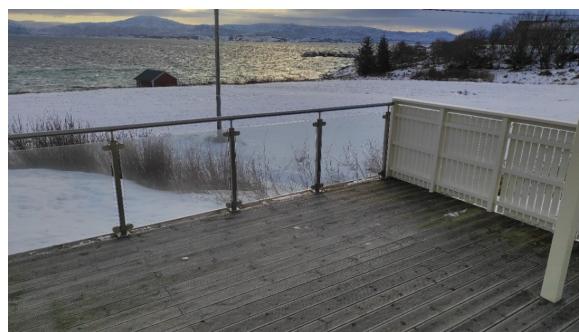
### Vurdering av avvik:

Terrassen er satt på løse betongheller direkte på bakken. Det er ikke fundamentert til frostfri dybde og stolpene er ikke festet med stolpesko eller annen forankring.

Denne løsningen kan føre til telehiv og bevegelser over tid, og gir også økt fuktbelastning på treverket som står direkte mot betongen.

Det anbefales å etablere frostfri fundamentering og montere stolpesko med fast innfesting for å sikre en mer varig løsning.

Manglende fundamentering og forankring kan føre til telehiv, bevegelser og økt fuktbelastning på treverket, noe som kan redusere konstruksjonens levetid og medføre behov for omfattende reparasjoner på sikt.

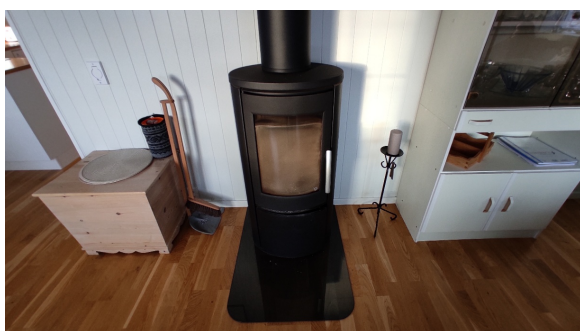
Ildstedet var i bruk ved befaring.

Takstingeniøren har ikke mottatt informasjon om siste feiing og tilsyn, ta kontakt med feiertjenesten for ytterligere informasjon.

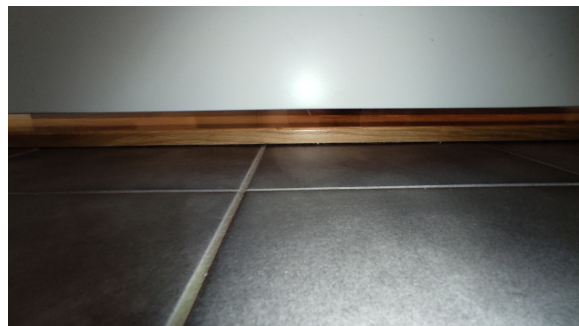
Test av avtrekket.

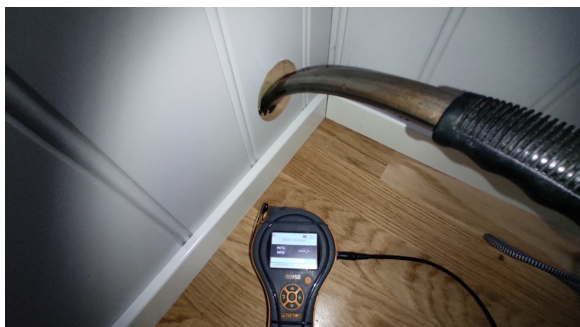
Hulltaking ble utført mot våtsone fra tilliggende soverom.

Det ble ikke registrert forhøyede fuktverdier, og måleresultatet ble ikke synlig på fuktmåleren. Dette vil si at trevirket inneholder mindre enn 8% fuktighet. Generelt bør ikke fuktigheten i trevirket ligge høyere enn 15%.

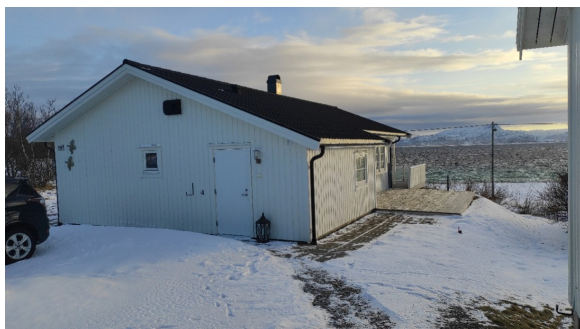
## Konsekvens/tiltak

- Det bør foretas nærmere undersøkelser av tomta når den er snøfri.

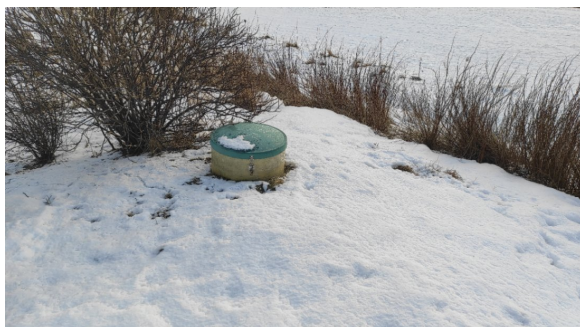
Manglende dokumentasjon medfører usikkerhet om septiktankens tilstand og forskriftsmessige utførelse, noe som kan medføre risiko for lekkasjer, forurensning av grunn og grunnvann, samt pålegg om utbedring fra kommunen.

Det anbefales at kjøper/selger innhenter dokumentasjon eller utfører en separat kontroll av septiktanken for å avdekke tilstand og funksjonalitet, herunder tømmingsintervaller og godkjenninger fra kommunen.
