# Tilstandsrapport

Boligbygg med flere boenheter

Øvre Sædalsvegen 199 , 5099 BERGEN

Befaringsdato: 05.01.2026

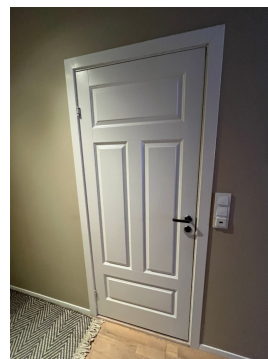
### ! TG 1 Innvendige dører

Innvendig har boligen malte fyllingsdører.

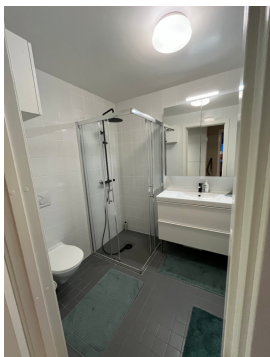
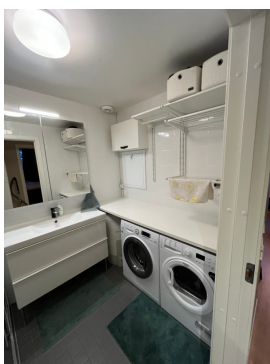
## ETASJE > BAD - 5M2

#### Vurdering av avvik:

- Det er ikke påvist tilfredsstillende løsning for å synliggjøre lekkasje fra innebygget sistene.

- Andre tiltak:
- Ved implementering av innebygget sistene var det ikke krav om lekkasjesikring, konstruksjonen bør jevnlig observeres.
