Skrolsvikveien 494, 9392 STONGLANDSEIDET

**Nydelig og innholdsrik fritidsbolig  
på Sør- Senja! Godt vedlikeholdt  
med idyllisk beliggenhet.**

| Tilstandsrapport ..... | 24 |

Befaringsdato: 17.09.2024

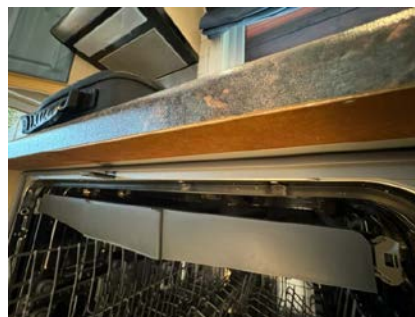
Det er påvist skader på overflater/kjøkkeninnredning utover normal slitasjegrad.

Svelling ved oppvaskmaskinen.

- Det må påregnes lokal utbedring/utskiftning.
