Skrolsvikveien 494, 9392 STONGLANDSEIDET

**Nydelig og innholdsrik fritidsbolig
på Sør- Senja! Godt vedlikeholdt
med idyllisk beliggenhet.**

Rapportdato: 16.10.2024

FRITIDSBOLIG

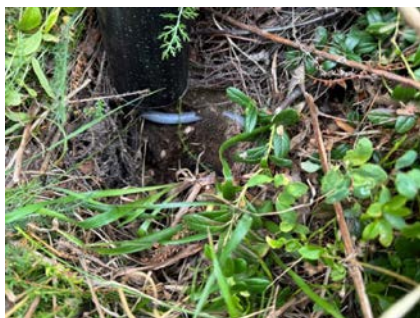
avløp avsluttet over terreng.

TG 2 Veggkonstruksjon

Det er anbefalt med minst 30 cm avstand fra kledning til bakken.
Det er påvist sprekke-dannelser i kledningen.

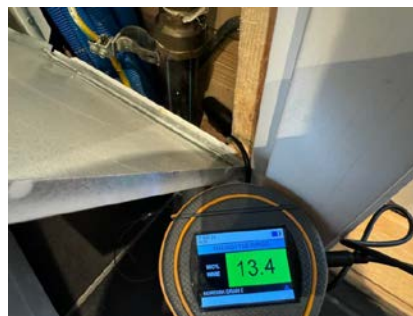
Fuktmåling i inspeksjonsluke.

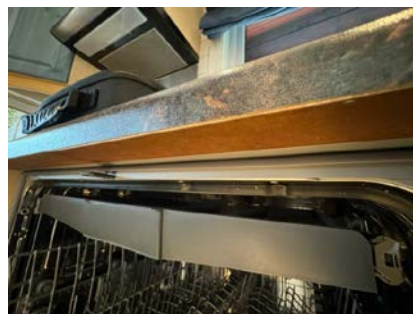
Det er påvist skader på overflater/kjøkkeninnredning utover normal slitasjegrade.

Svelling ved oppvaskmaskinen.

- Det må påregnes lokal utbedring/utskiftning.

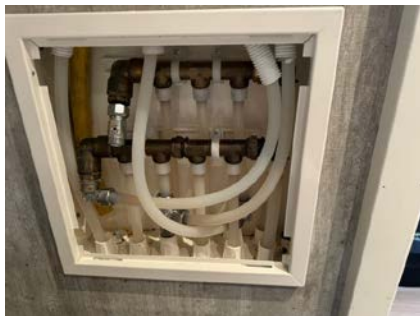
Rør i rør-skapet.

- Tiltak: Konsekvensen ved bruk av en myk slange er at det har blitt en knekk i slanger ved overgangen fra gulvet og ned i veggen, dette vil hindre vann å renne fritt i slangen. Det må monteres formfastslange fra ekspansjonsventilen til sikkert sted hvor lekkasjevann synliggjøres.
