# Tilstandsrapport

Enebolig

Trollkjelsvegen 43, 5725 VAKSDAL

Befaringsdato: 26.05.2025

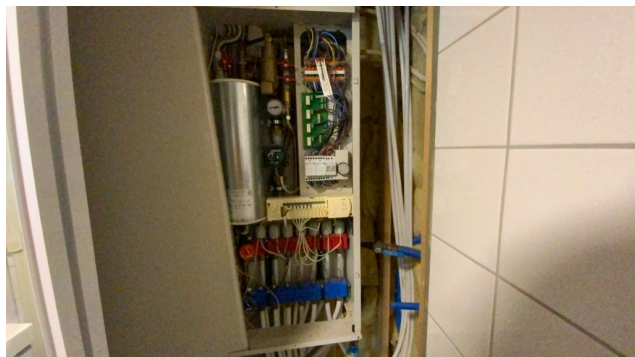
## ! TG 2 Elektrisk anlegg

Nåværende eier har ikke eid boligen fra den var ny. Hva som er utført på el-anlegget av tidligere eiere er ikke kjent. Kostnader med kontroll anslås til ca kr 10 000,-. Kostnader ved retting av eventuelle feil som avdekkes er ikke vurdert.

**Kostnadsestimat: Under 10 000**
