# Tilstandsrapport - NS 3600

## Tveito Alle 3

3660 Rjukan

**Rapport kode: 594037**

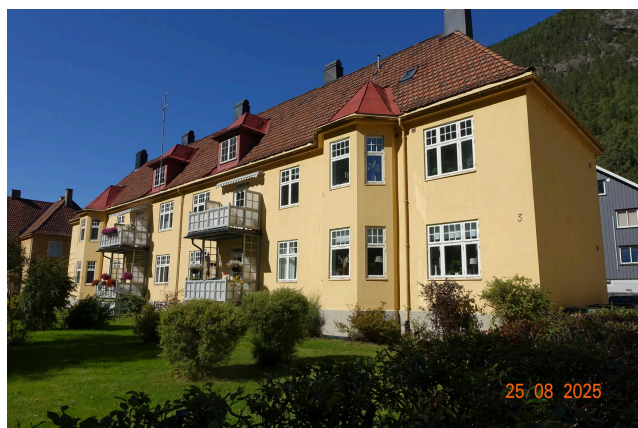
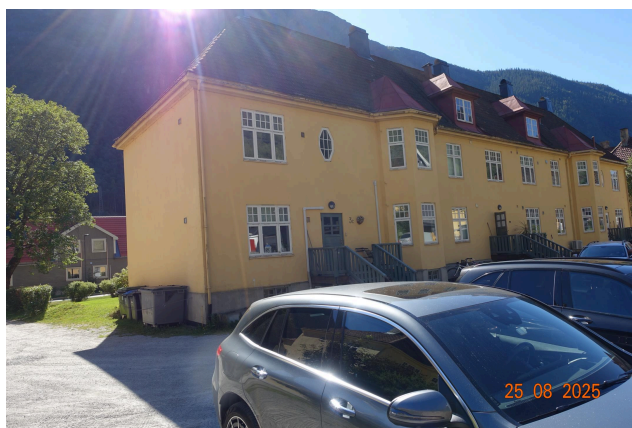
Takstobjektet er beliggende i andreetasjen av borettslaget på i alt 6 stk boenheter. Det er selveier leilighet med felles trappegang. Kjeller med felles areal og egne boder. Vann og avløp felles med forgreninger inn til hver boenhet. Boligen ble bygget i år ca 1916 etter da tidens byggekrav som tilsier ett stort avvik fra dagen byggekrav TEK17 til bærende konstruksjoner og isolasjon som er hensyntatt i rapporten. Leiligheten er ny renoveret i år 2020 med store på-kostnader med nye oppgraderte overflater og nytt bad og toalettrom, oppgradert noe elektrisk og noe røropplegg. Oppvarming av boligen med vedfyring og varmekabel i stue og badetrom. Leiligheten er konkludert som en oppgradert boenhet. Utvendige fasader, tak med tekking og innvendige felles trappeganger og deler av kjeller og loft areal er borettslaget ansvar. Det er registrert noe slitte overflate behandlinger utvendig og felles trappegang.
