# Tilstandsrapport

📍 Hedumveien 87, 1930 AURSKOG

# gnr. 172, bnr. 21

Rapportdato: 14.04.2023

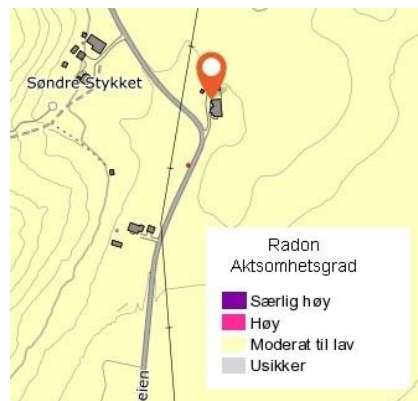
Det er ikke foretatt radonmålinger og bygget er heller ikke utført med radonsperre.

Eiendommen ligger i et område som NVE Radon aktsomhetskart er definert med "moderat til lav" aktsomhetsgrad.

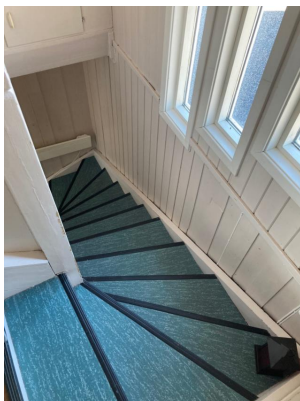
Trapp leilighet.

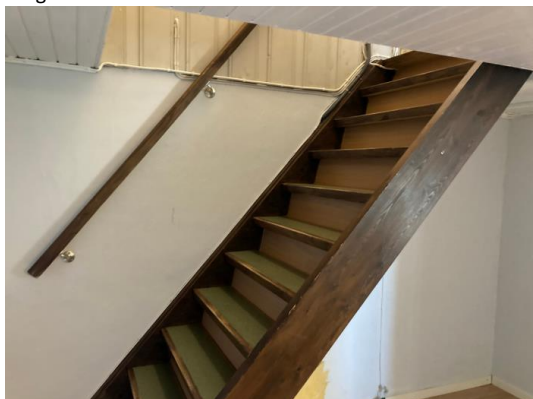
Trapp hoveddel.

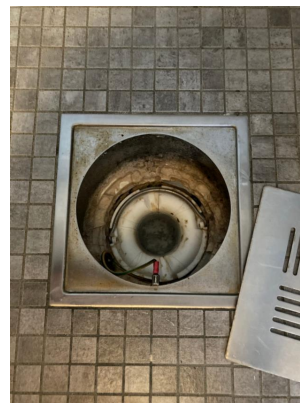
Plastsluk med synlig membranmansjett, er plassert dusjsone.

Sluk i dusj.

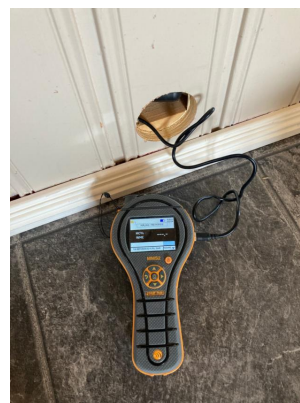
Hulltaking er foretatt i entre mot dusjsone.

Fuktmåling i trevirke viste under 7,8 %, som er normalt.

Ved målinger under 7,8 % vil displayet ikke vise resultat.

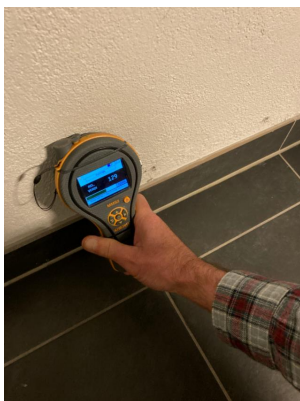
Det er ikke observert eller vurdert unormale forhold.

Ved bruk av fuktindikator ble det registrert normale verdier på utsatte steder.

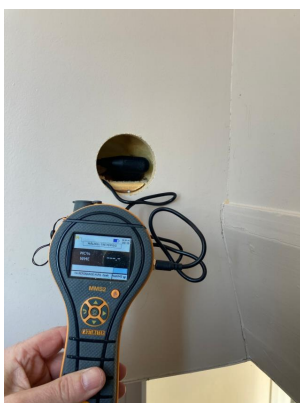
Hulltaking er foretatt i trapperom mot dusjsone.  
Fuktmåling i trevirke viste under 7,8 %, som er normalt.

Ved målinger under 7,8 % vil displayet ikke vise resultat.

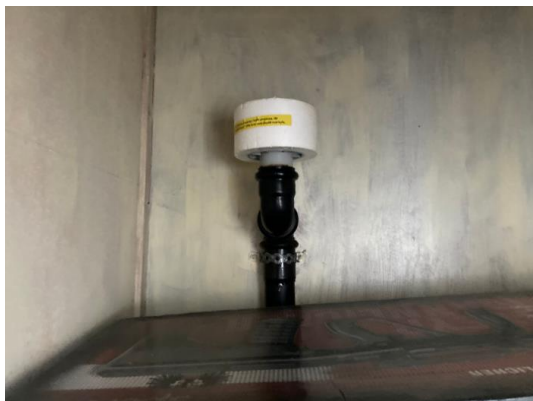
Synlige avløpsrør av plast.  
Stakeluger i kjeller.  
Lufteventil for avløp er plassert i trappekott til leilighet.

Lufteventil i trappekott til leilighet.
