Mellarvegen 28, 4103 JØRPELAND

**Påkostet eldre enebolig med stor fin hage, garasje, flott utsikt og kort avstand til skole, buss, barnehage og idrett!**

| Tilstandsrapport ..... | 42 |

# Mellarvegen 28 4103 JØRPELAND

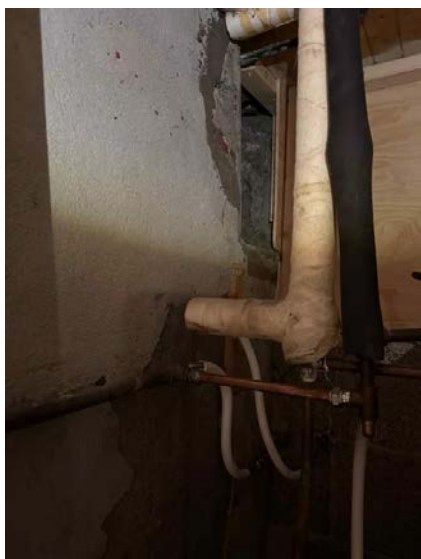
Grunnmuren er stedvis innvendig utlektet og utvendig inntil fylt med masser. Det er derfor ikke mulig å kontrollere grunnmuren for sprekker eller skader.

| <p>Grunnmuren er stedvis innvendig utlektet og utvendig inntil fylt med masser. Det er derfor ikke mulig å kontrollere grunnmuren for sprekker eller skader.</p> | |

Anbefaler å etablere tilkomst til kryprommet, ytterligere undersøkelser bør gjennomføres og evt. tiltak må vurderes deretter.

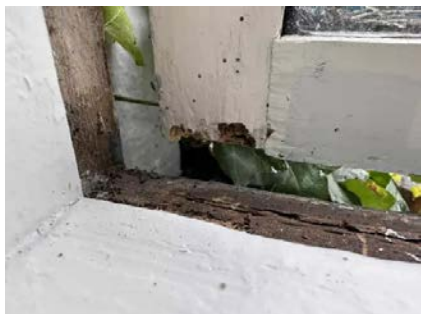
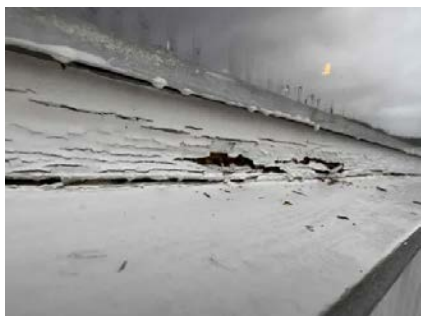
Det registreres stedvis tegn etter innvendig kondens, flere punkterte glass, råteskader / slitte vinduskarmer og dører.

TG-3
