# Fiolstien 26 4340 BRYNE

## Tilstandsrapport Eierskifte

Boligtype: Rekkehus

Byggeår: 1971

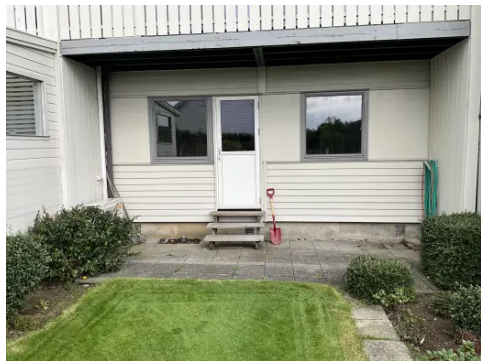
## 7.5 Balkong, terrasse, platting: 1. etasje

| Type | Platting |
| Platting med betongheller, tilkomst via soverom og trapp. | |

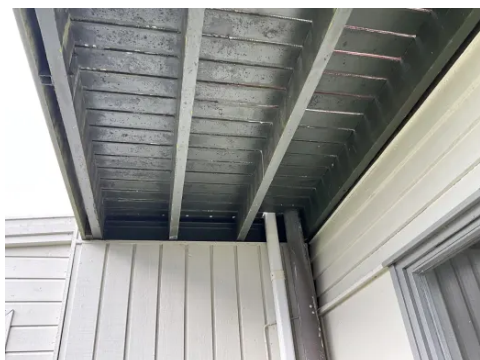
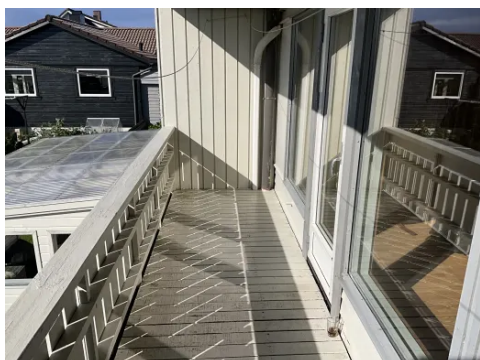
## 7.6 Balkong, terrasse, platting: 2. Etasje

| Type | Balkong |
| Balkong med tilkomst fra stue 2. etasje. | |

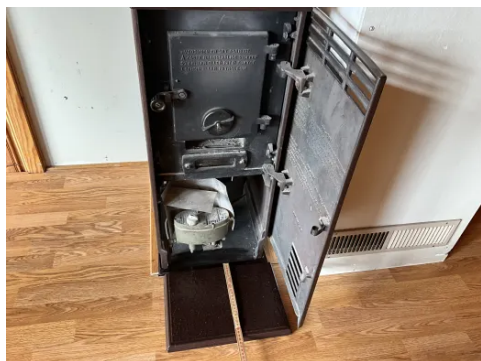
## 7.14 Ildsted/Skorstein

| Type pipe | Element |
|---|---|
| Iht. søknad for tillatelse funnet på Fiolstien 18, som skal omhandle nr. 26 iht. representants oppl. er pipe av element.<br>Tas forbehold fra selgers representant og bygningssakkyndig da pipe er tildekket med plater at informasjon kan legges til grunn. | |

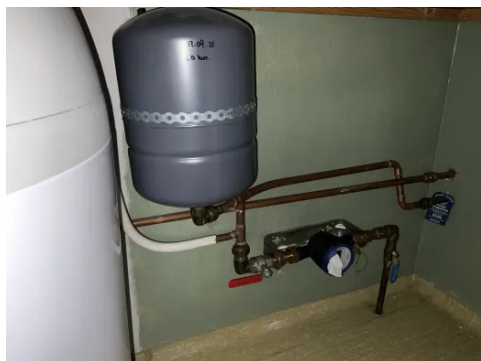
Bilde viser test av stoppekran på befaringsdagen, vann avstengt ved test av kran.

Ved eventuelle oppgraderinger av våtrom/kjøkken vil det være hensiktsmessig å skifte vannledninger. Pga. variable verdier i våtrom og toalett kan det være hensiktsmessig å foreta utvidet kontroll av rør og bytte ved behov/ påvist lekkasjer.

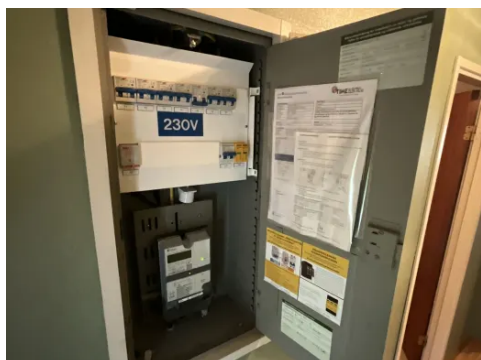
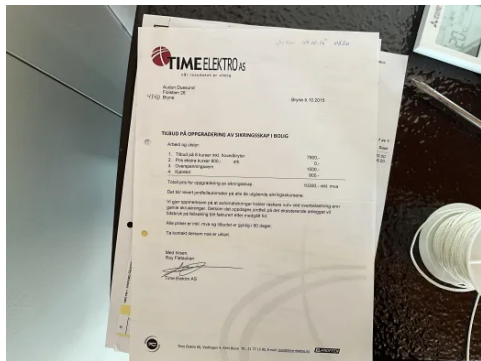
## 7.21 Elektrisk

| Skapet skal være bygget om til automatsikringer i 2015, faktura fremlagt, ingen samsvarserklæring. Byttet strømmåler, sist i 2024, samsvarserklæring i sikringsskapet. | |

Med bakgrunn i de registrerte avvik bør det gjennomføres en utvidet el-kontroll av en kvalifisert elektrofaglig person.

Vær derfor oppmerksom på denne risikoen, og søk videre veiledning eller få en fullstendig kontroll utført av registrert elektrovirksomhet.

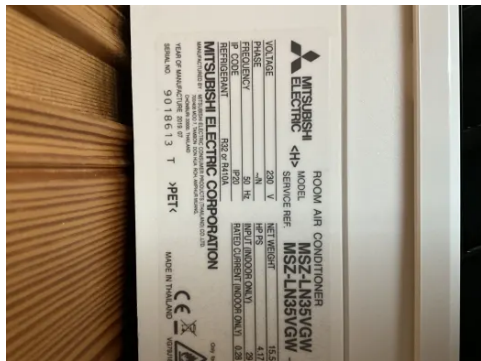
## 7.22 Varmesentral

Avlest produksjonsdato 2019 på inv. del.
