Fiolstien 26, 4340 BRYNE

**Romslig rekkehus over to plan  
4 soverom - God planløsning  
Moderniseringsbehov**

Selger har fått utarbeidet tilstandsrapport av Borg Takst AS v/ Anders Serigstad, datert 15.09.2025. Rapporten gir en teknisk gjennomgang av boligen og redegjør for avvik, risikoforhold og anbefalte tiltak.

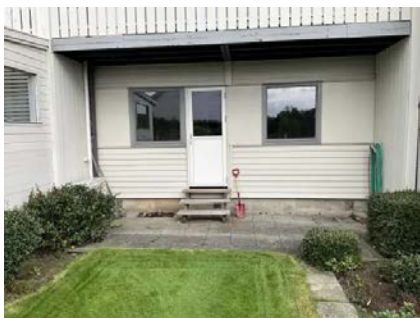
## 7.5 Balkong, terrasse, platting: 1. etasje

| Platting med betongheller, tilkomst via soverom og trapp. | |
| Er det tegn på sopp/råteskader i treverk eller skader i betong? | Ja |
| <b>Utbedringskostnader</b> | <b>10 000 - 50 000</b> |

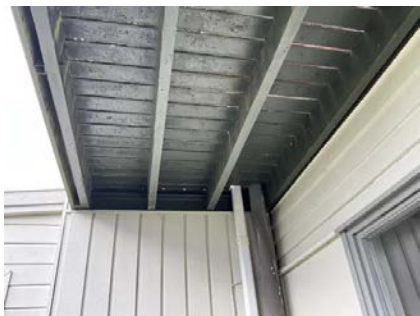
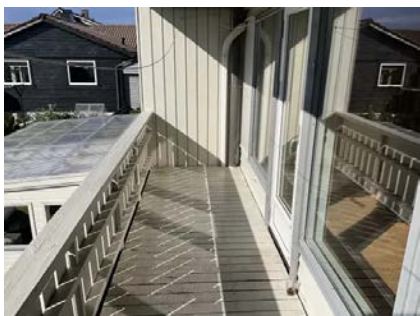
## 7.6 Balkong, terrasse, platting: 2. Etasje

| Balkong med tilkomst fra stue 2. etasje. | |
| Er det tegn på sopp/råteskader i treverk eller skader i betong? | Ja |
| Er det avvik på rekkverkshøyde og åpninger i rekkverket i forhold til gjeldene byggt teknisk forskrift på befaringstidspunktet? | Ja |
| <p>Konstruksjonen har symptom på skader som tilsier behov for tiltak.</p> <p>Rekkverket blir målt til 80 cm. og er lavere enn forskrftskravet på 100 cm.</p> <p>Terrassebord er tynnere og smalere enn dagens standard, kan knekke ved økt vektbelastning, oppgradering/ vedlikehold ved behov.</p> | |

| Utbedring av ovennevnte forhold må påregnes. | |

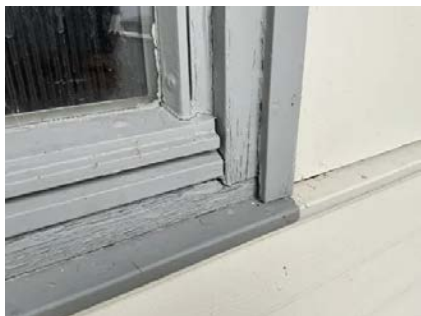
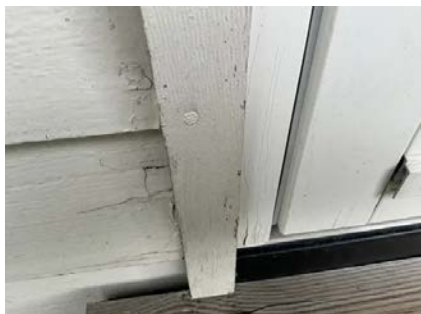
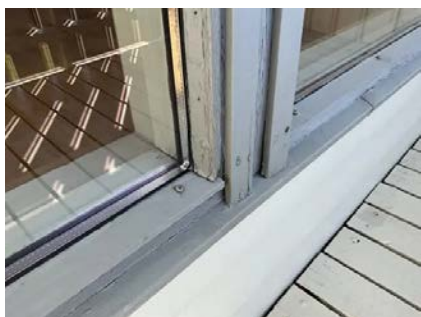
## 7.7 Vinduer og dører

Vinduer med 2-lags glass fra byggeår, vindu stue fremstår å ha byttet glass i 2018, karm/ ramme trolig fra byggeår.

- værslitte overflater på vinduer og dører som følge av værforhold, medfører behov for overflatebehandling.
- registreres harde tettelister som pga dette tetter dårlig, økt energiforbruk og redusert levetid på vinduer som følge.
- enkelte vindu tar i karm og har behov for justering, redusert levetid og skade i overflater som kan medføre behov for overflatebehandling.
- flere vindu lot seg ikke åpne pga limeffekt fra maling mellom karm og vindusramme.
- påvist rust på enkelte hengsler og beslag, som følge av værforhold, alder og feil type hengsler til benyttelse i kystområder.
- på vindu i stue 2. etasje er pakning løsnet fra glasslist, kan medføre at vann ledes mellom glasslist/ glass/ karm og føre til råte over tid.

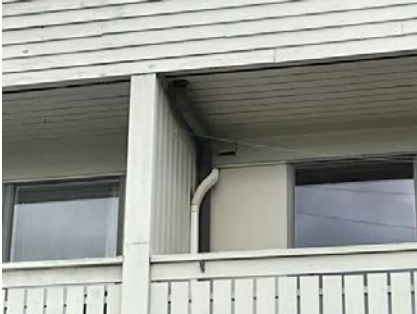
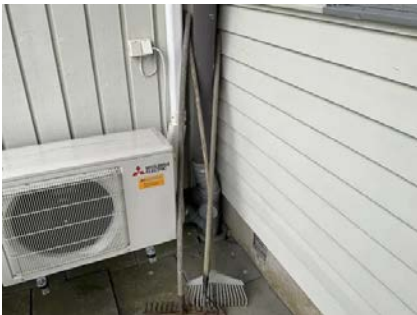
## 7:10 Renner og nedløp

- mer enn halvparten av den forventede levetiden er brukt opp, og det må derfor regnes med redusert gjenværende levetid. Renner og nedløp har normalt en levetid/ brukstid på 25–35 år, mens utvendige beslag har en levetid/ brukstid på 15–35 år. Dagens renner, nedløp og beslag har en forventet alder på ca. 14 år. Som følge av alder og redusert gjenværende levetid er det økt risiko for lekkasjer i skjøter og endestykker.

Foreta jevnlig ettersyn av taksluk og nedløpsrør for eventuelle utettheter. Bytte ved behov.

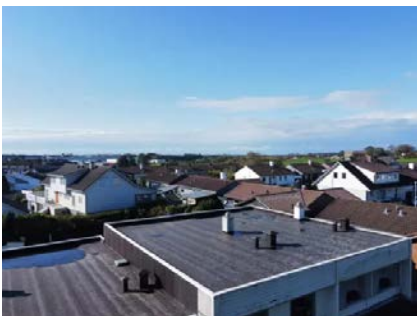
## 7:11 Takkonstruksjon

- ikke etablert overløp på taket. Ved eventuelt sen avrenning eller tett taksluk, kan det oppstå vannansamlinger på taket med stor risiko for lekkasjer.
- innvendig er det påvist ujevnheter i tak innvendig, 7 - 8 cm ut fra referansepunkt, kan ha sammenheng med tidligere skader/ utettheter, ytterligere undersøkelser må påregnes, kan ikke utelukkes skjulte feil og mangler.

Ytterligere undersøkelser av takkonstruksjonen anbefales med bakgrunn i påviste skjevheter. Etablere overløp.

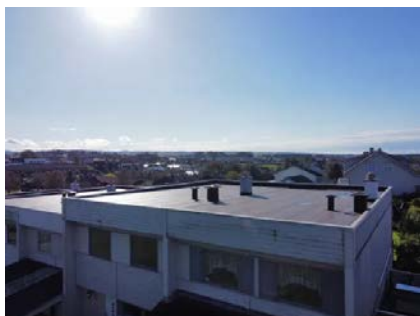
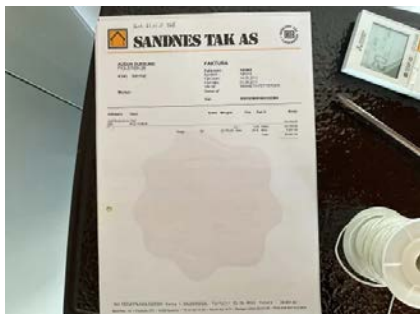
**7:12 Taktekking**

- papptekking har passert 14 år og tettheten i tiden som kommer er usikker.
- på befaringsdagen er det påvist buler i papptekking. Tilstandsgrad 2 settes iht. NS3600 da dette kan medføre usikker tetthet og risiko for innvendige fuktskader, selv om svekkelser ikke ble påvist ved befaring.
- på befaringsdagen ble det påvist manglende overløp, noe som medfører økt risiko for vannskader dersom sluk tettes eller kapasiteten overskrides.

Vedlikehold: Fjerne begroing. Mose og lav fjernes mekanisk uten å rive av skiferbeistrøing eller skade tekningen. Større forekomster kan fjernes kjemisk.

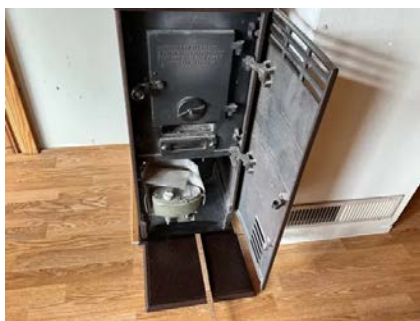
## 7:14 Ildsted/Skorstein

| Type pipe | Element |
|---|---|
| <p>Iht. søknad for tillatelse funnet på Fiolstien 18, som skal omhandle nr. 26 iht. representants oppl. er pipe av element.</p> <p>Tas forbehold fra selgers representant og bygningssakkyndig da pipe er tildekket med plater at informasjon kan legges til grunn.</p> | |

| Er det påvist avvik ved ildsted/feieluke/sotluke i forhold til avstand brennbart materiale? | Ja |

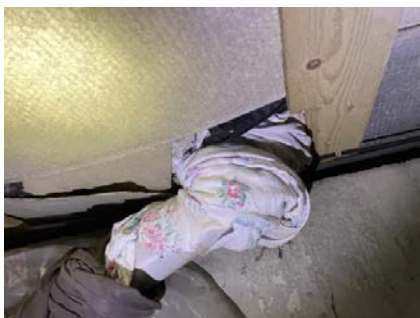
## 7.19 Avløpsrør

Innvendige avløpsrør fra byggeår har nådd en høy alder og gir økt risiko for skader i tiden som kommer.

Pga. variable verdier i våtrom og toalett kan det være hensiktsmessig å foreta utvidet kontroll av rør og bytte ved behov/ påvist lekkasjer.

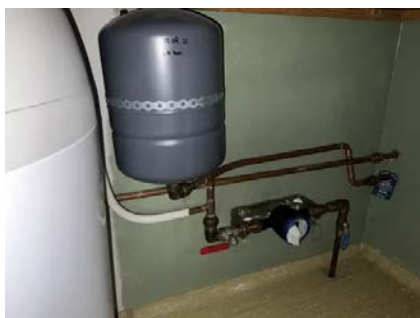
Bilde viser test av stoppekran på befaringsdagen, vann avstengt ved test av kran.

| Synlig del fremstår å være ett kobber-rør anlegg. | |
| Påregnelig med noe irring/korrosjon på vannrør/blandeventil i kobber. | |
| Har vannrør nådd en alder som gir økt risiko for skader eller følgeskader? | Ja |
| Er det manglende isolering av vannrør hvor det er risiko for frost eller kondens? | Ja |

| <p>Ved eventuelle oppgraderinger av våtrom/kjøkken vil det være hensiktsmessig å skifte vannledninger. Pga. variable verdier i våtrom og toalett kan det være hensiktsmessig å foreta utvidet kontroll av rør og bytte ved behov/ påvist lekkasjer.</p> | |

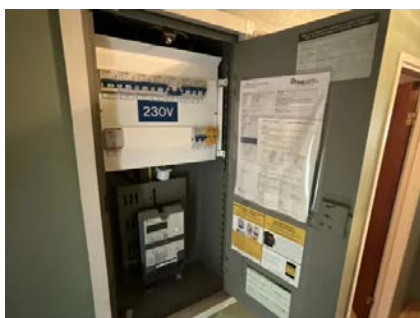
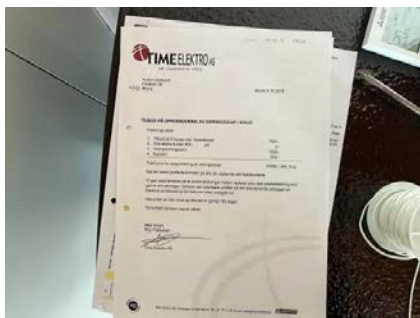
## 7.21 Elektrisk

| Skapet skal være bygget om til automatsikringer i 2015, faktura fremlagt, ingen samsvarserklæring. Byttet strømmåler, sist i 2024, samsvarserklæring i sikringsskapet. | |

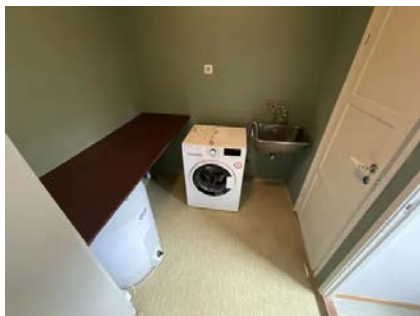
## 7.25 Våtrom: Vaskerom

Det er behov for totalrenovering av våtrommet!

150 000 - 300 000

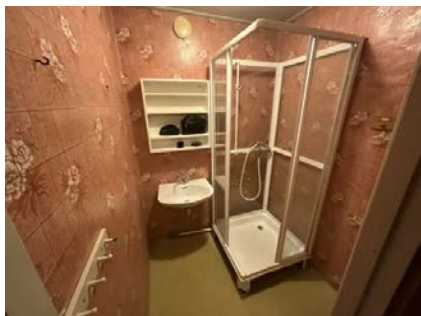
## 7.26 Våtrom: Bad

Det er behov for totalrenovering av våtrommet!

Over 300 000
