# Tilstandsrapport

Boligbygg med flere boenheter

Stølsvegen 92E , 5262 ARNATVEIT

Befaringsdato: 21.01.2026

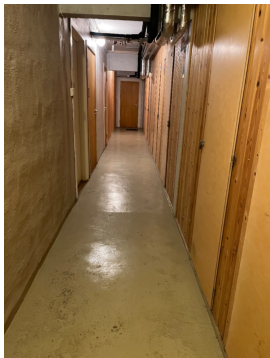
### ! TG 1 Overflater

Innvendige gulv med laminat og fliser.  
Innvendige vegger og himling med malte overflater.  
Det er kontrollert for knirk og svikt og visuelt for fuktskjolder og skader.  
Innvendige overflater fremstår med noe lokal slitasje, tilstandsgrad basert på helhet.

Etasjeskille i betong fra byggeår er kontrollert for horisontalt avvik målt med laser.  
Resultatet tilfredsstiller dagens krav til avvik.

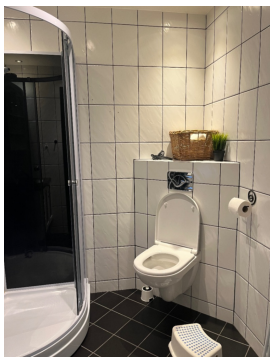
## UNDERETASJE > BAD 2

### TG 2 Overflater vegger og himling

Vegger og himling er sjekket for sprekker i fuger, bom i fliser, utførelse og for generell slitasje.

Fungerer med dette avvik, vedlikehold må påregnes

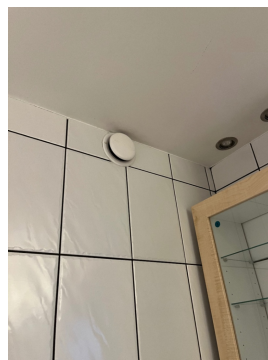
UNDERETASJE > BAD 2

## TG 1 Ventilasjon

Mekanisk avtrekk fra felles system og tilfredsstillende luftespalte for tilluft.

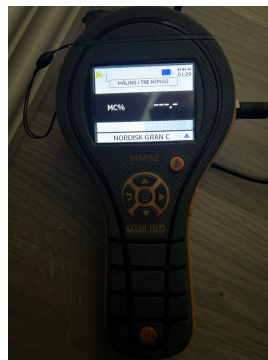
## TG 1 Tilliggende konstruksjoner våtrom

Det er foretatt hulltaking fra tilstøtende rom mot våtsone

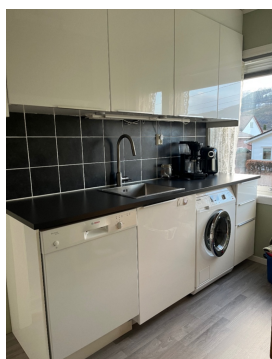
- Det er ikke påvist tegn på at det er montert lekkasjedeteksjon ved oppvaskmaskin/oppvaskkum, dette er et krav på kjøkkenet ut ifra alder.

Og vesentlig grunnet vaskemaskin.

- Det bør monteres lekkasjedeteksjon ved oppvaskmaskin/oppvaskkum.
