# Tilstandsrapport

Enebolig

Stikleveien 20, 1870 ØRJE

Befaringsdato: 10.09.2025

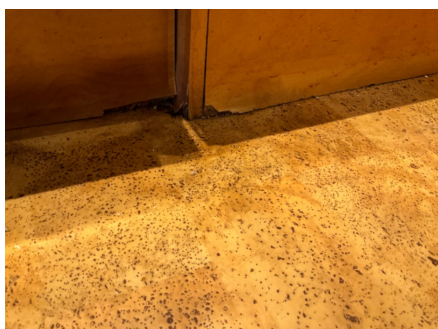
- Det påvist dels slitasje og skader, men kjøkkenet fungerer fortsatt. På sikt kan utskifting av enkelte deler bli nødvendig for å opprettholde funksjon. Uten tiltak kan slitasjen forverres og påvirke både funksjon og utseende.

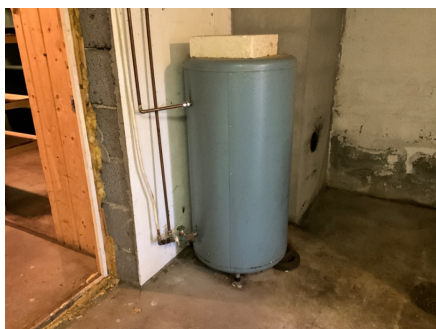
- Det er ikke behov for utbedringstiltak siden tanken fungerer i dag, men ut ifra alder kan skader plutselig oppstå på eldre tanker.
