Stikleveien 20, 1870 ØRJE

**Ørje - Landlig beliggende enebolig  
med alt på et plan - dobbel  
garasje. Velkommen på visning!**

# Tilstandsrapport

Befaringsdato: 10.09.2025

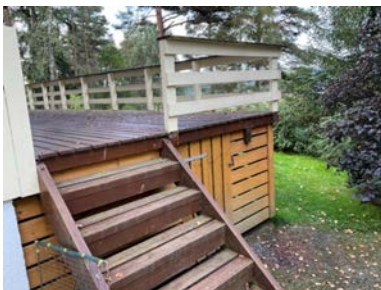
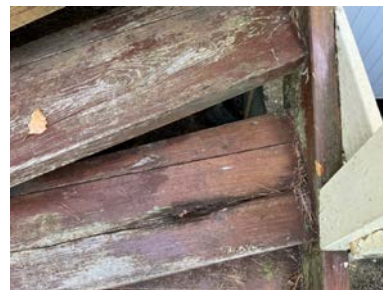
- Råteskader i trappetrinn må utbedres, for å forhindre videre skadeutvikling og svikt.

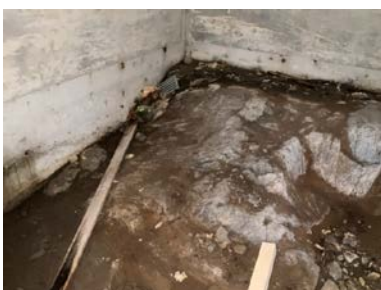
Rotasjonsavfuktere, også kalt absorpsjonsavfuktere, virker ved at det blåses luft gjennom en sentrifuge med kiselgel som absorberer fukten. På den måten vil den fuktige luften blåse gjennom et filter og kommer ut av bygget som vanddamp. Rotasjonsavfuktere er som regel litt dyrere en kondensavfuktere, men til gjengjeld fungerer den både vinter og sommer. Rotasjonsavfuktere er gjerne den beste måten å få ut høy luftfuktighet av kjellere/krypkjeller o.l.

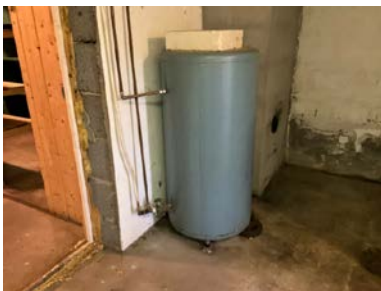
- Det er ikke behov for utbedringstiltak siden tanken fungerer i dag, men ut ifra alder kan skader plutselig oppstå på eldre tanker.

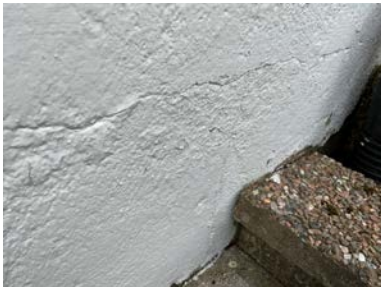
## TG 2 Terrengforhold

Hovedsakelig flat tomt.

- Terrenget har stedvis ikke fall fra grunnmuren, dette kan føre til unødig fuktbelastning mot grunnmuren.

- Justering av terreng rundt boligen anbefales for å sikre avrenning bort fra grunnmuren. Uten tiltak kan vann samle seg nær bygningen, noe som øker risikoen for fuktinntrengning og fuktskader.

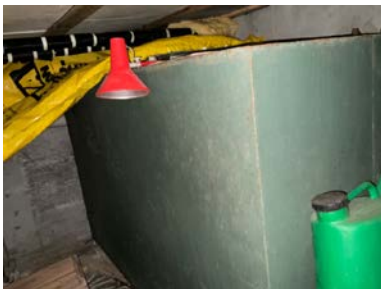
- Oljetank må påregnes sanert.
- Oljetank må saneres/renses om avviket skal lukkes.

**Kostnadsestimat: 10 000 - 50 000**
