# General Helsets veg 11 2414 ELVERUM

## Tilstandsrapport Eierskifte

Boligtype: Enebolig

Byggeår: 1972

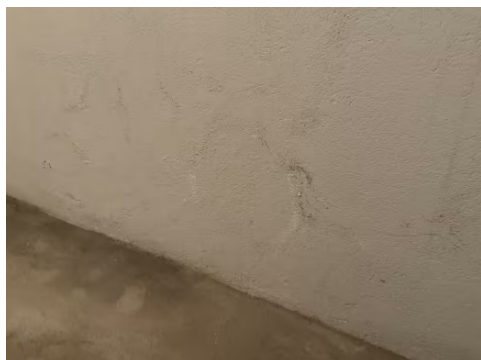
Det registreres salt/kalkutslag på innvendig grunnmursflater som indikerer fukttransport gjennom grunnmuren.

Saltutslag innvenig grunnmur.

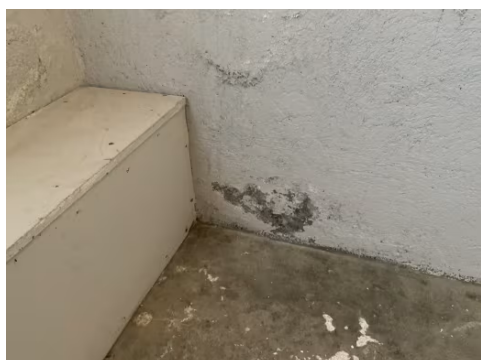
Saltutslag innvenig grunnmur.

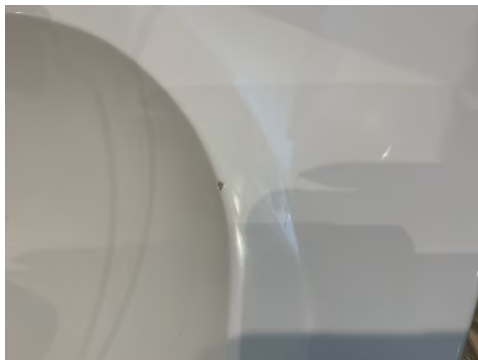
Avskalling på servant.
