General Helsets veg 11, 2414 ELVERUM

**Velholdt og fin familiebolig med  
4 soverom og 2 bad. Flotte  
uteplasser og stor skjermet hage!  
2 garasjer og elbil-lader.**

**Salgsobjekt:** Enebolig  
**Eierform:** Eiet  
**Byggeår:** 1972  
**BRA-i/BRA Total** 202/261 kvm  
**Tomtstr.:** 990.5 m<sup>2</sup>  
**Gnr./bnr.** Gnr. 30, bnr. 630  
**Oppdragsnr.:** 1211250179

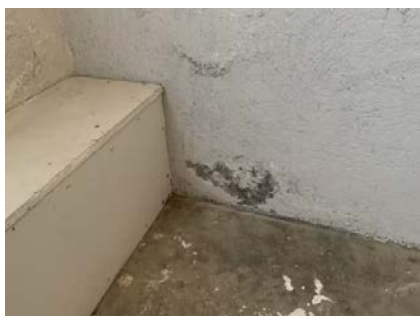
Det registreres salt/kalkutslag på innvendig grunnmursflater som indikerer fukttransport gjennom grunnmuren.

Det er foretatt kontroll med fuktindikator mot tilgjengelige murflater/ gulv på grunn. Undersøkelsen viser indikasjoner på fukt i kjellergulv og nedre del av grunnmur. Boligen er oppført på et tidspunkt hvor det ikke ble benyttet fuktsikring under kjellergulv og fundamenter på samme måte som i dag. Det vil derfor være påregnelig at konstruksjoner mot grunn trekker fukt og får forhøyede fuktverdier.

Saltutslag innvenig grunnmur.

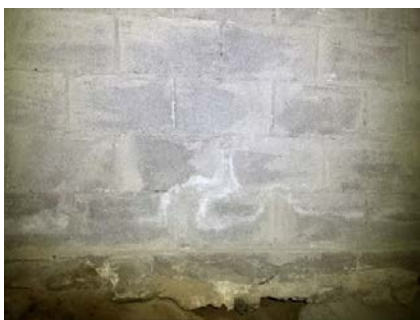
Det registreres mineralutslag (salt/kalkutsalg) i overflater som er et symptom på fuktvandring gjennom grunnmur.

Ved måling av relativ fuktighet i hulrom ved hulltaking, måles et fukttinnhold som er over faregrensen for utvikling av skader.

Saltutslag på yttervegger.

Det påviste fuktnivå gir grunn til å overvåke konstruksjonen for å se utvikling over tid, og eventuelt foreta tiltak for å unngå fuktskader.

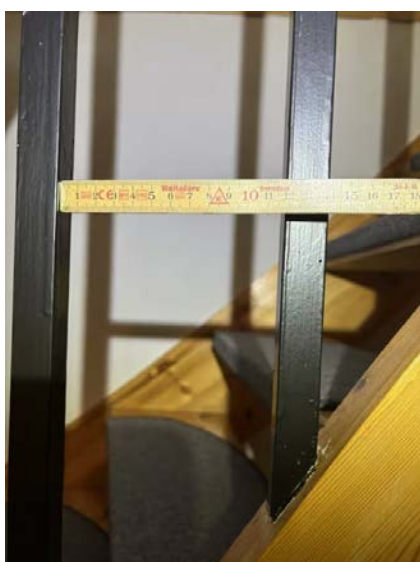
Åpninger i rekkverk.

Det anbefales å redusere avstanden mellom rekkverksspiler slik at åpningen ikke overstiger 10cm.

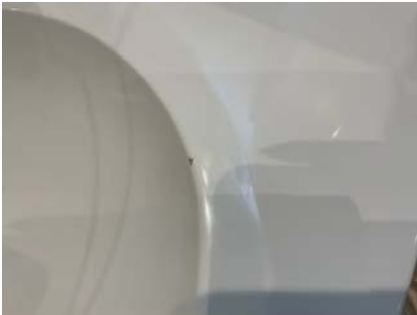
Avskalling på servant.
