General Helsets veg 11, 2414 ELVERUM

**Velholdt og fin familiebolig med  
3 soverom og 2 bad. Flotte  
uteplasser og stor skjermet hage!  
2 garasjer og elbil-lader.**

# Ditt nye hjem?

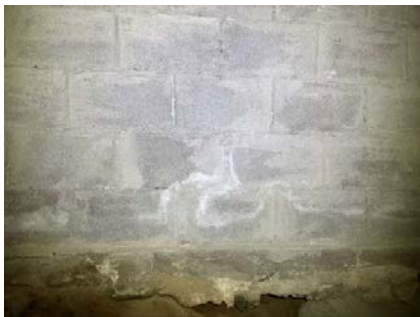
Det registreres mineralutslag (salt/kalkutsalg) i overflater som er et symptom på fuktvandring gjennom grunnmur.

Saltutslag på yttervegger.

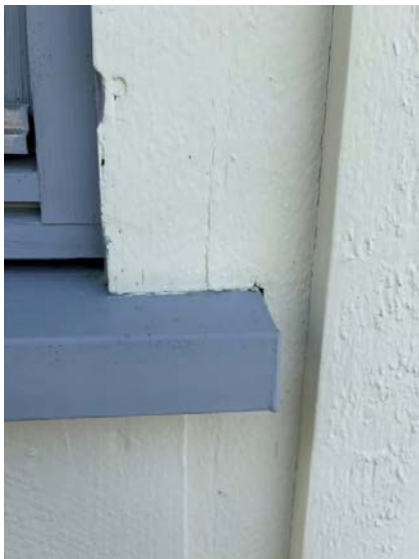
Utvendig lister går ned til vannbrett, noe som fører til at panelen trekker opp fukt.

Panel ned til vannbrett.

| <p>Det bør foretas tiltak for å bedre lufting av kledningen.</p> <p>Hull i panel bør utbedres.</p> | |

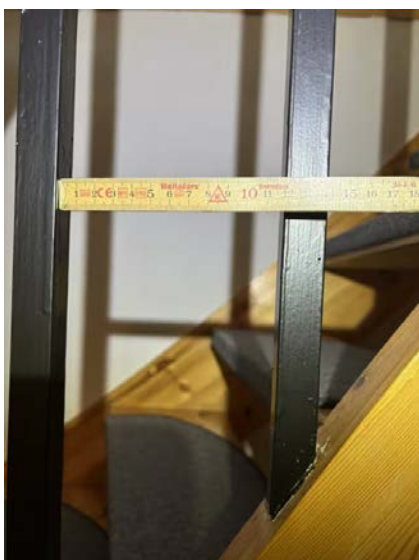
Åpninger i rekkverk.

Det anbefales å redusere avstanden mellom rekkverksspiler slik at åpningen ikke overstiger 10cm.

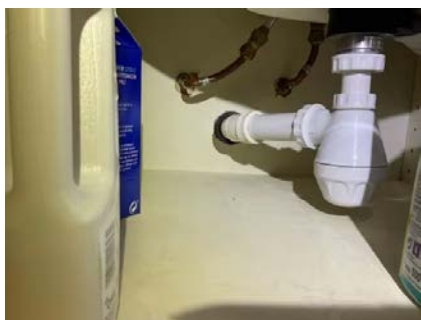
Avløpsrør bad kjeller.

Innvendige avløpsrør fra byggeår har nådd en høy alder og gir økt risiko for skader i tiden som kommer.

Ved eventuelle oppgraderinger av våtrom/kjøkken vil det være hensiktsmessig å skifte avløpsrør.
