General Helsets veg 11, 2414 ELVERUM

**Velholdt og fin familiebolig med  
3 soverom og 2 bad. Flotte  
uteplasser og stor skjermet hage!  
2 garasjer og elbil-lader.**

**Salgsobjekt:** Enebolig  
**Eierform:** Eiet  
**Byggeår:** 1972  
**BRA-i/BRA Total** 202/261 kvm  
**Tomtstr.:** 990.5 m<sup>2</sup>  
**Gnr./bnr.** Gnr. 30, bnr. 630  
**Oppdragsnr.:** 1211250179

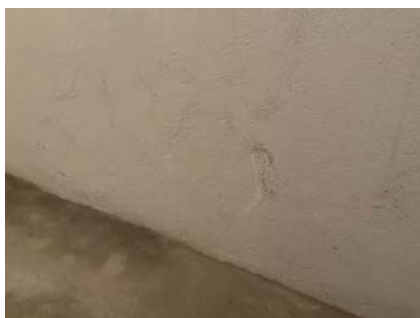
Det registreres salt/kalkutslag på innvendig grunnmursflater som indikerer fukttransport gjennom grunnmuren.

Det er foretatt kontroll med fuktindikator mot tilgjengelige murflater/ gulv på grunn. Undersøkelsen viser indikasjoner på fukt i kjellergulv og nedre del av grunnmur. Boligen er oppført på et tidspunkt hvor det ikke ble benyttet fuktsikring under kjellergulv og fundamenter på samme måte som i dag. Det vil derfor være påregnelig at konstruksjoner mot grunn trekker fukt og får forhøyede fuktverdier.

Saltutslag innvenig grunnmur.

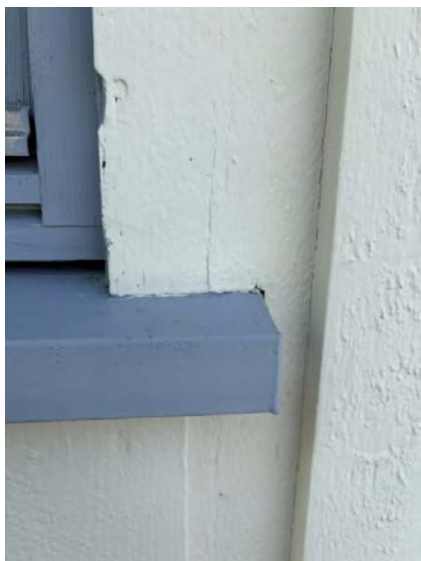
Utvendig lister går ned til vannbrett, noe som fører til at panelen trekker opp fukt.

Panel ned til vannbrett.

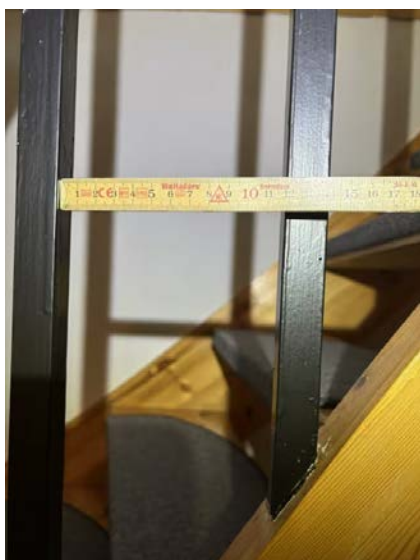
Åpninger i rekkverk.

Det anbefales å redusere avstanden mellom rekkverksspiler slik at åpningen ikke overstiger 10cm.

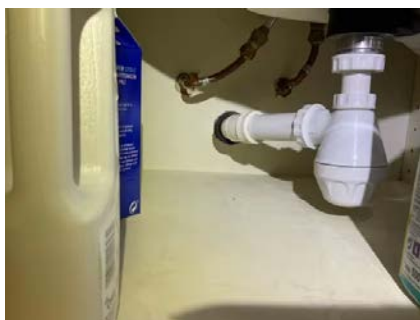
Avløpsrør bad kjeller.

Innvendige avløpsrør fra byggeår har nådd en høy alder og gir økt risiko for skader i tiden som kommer.

Ved eventuelle oppgraderinger av våtrom/kjøkken vil det være hensiktsmessig å skifte avløpsrør.

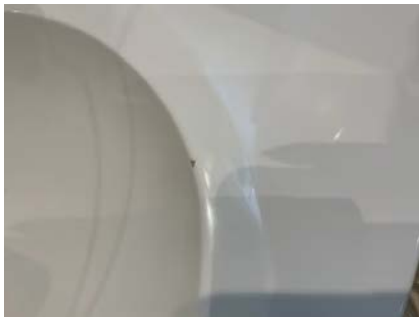
Avskalling på servant.
