# Tilstandsrapport

Enebolig

Sukkertoppen 3 , 3612 KONGSBERG

Rapportdato: 10.03.2026

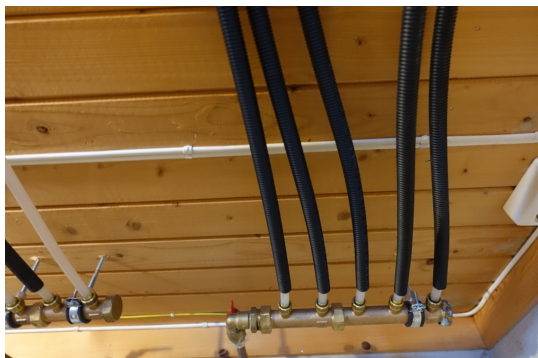
- Rørkurser på rør-i-rør system bør merkes.
- Tidspunkt for utskiftning av vannledninger nærmer seg.
- Det er ikke behov for utbedringstiltak siden anlegget fungerer i dag, men ut ifra alder kan skader plutselig oppstå på eldre anlegg.
- Andre tiltak:

Samlestokker må monteres i et rørskap for å hindre faren for skade på feks trevirke ved en lekkasje. Rørskapet skal ha avrenning til godkjent våtromsgulv med sluk.

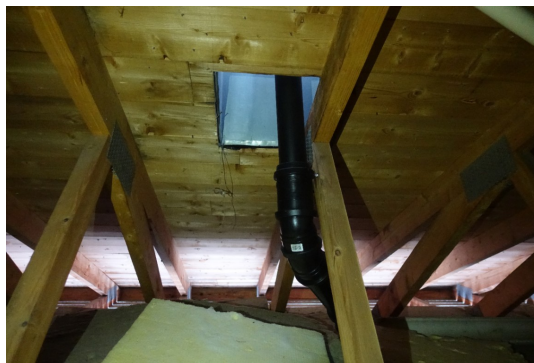
- Det er ikke behov for utbedringstiltak siden anlegget fungerer i dag, men ut ifra alder kan skader plutselig oppstå på eldre anlegg.
- Tidspunkt for utskiftning av avløpsrør nærmer seg.
- Eldre avløpsrør har blant annet større sannsynlighet for lekkasjer, noe som kan føre til omfattende og kostbare vannskader i boliger.
- Tiltak:

Isolere lufterør på kaldtloft.
