# Tilstandsrapport

Enebolig

Østlivegen 20, 2390 MOELV

Befaringsdato: 01.10.2024

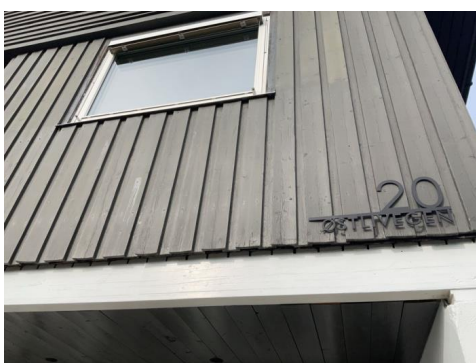
Steder med sprukne ender med fukt- råteskader på sør siden.

Må påregne vedlikehold og noe utskiftinger.

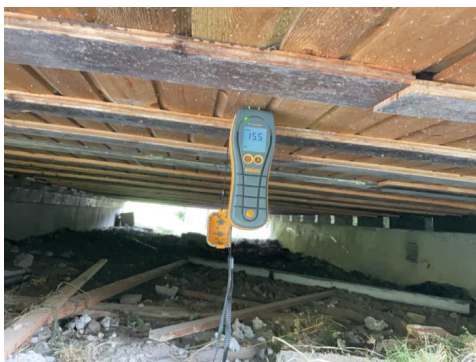
Terrenget er ikke tildekket med plast som stenger for jordfukt å trekke opp i konstruksjonen. Må påregne forvitringsskader i inntilliggende tre og mur konstruksjoner.

Bør etablere plast på jordbakken i krypkjellere, som vil stenge for jordfuktighet i å trekke opp i konstruksjonen.

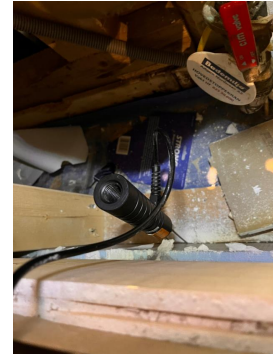
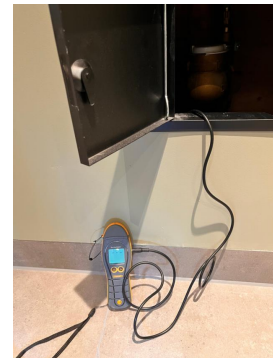
Fuktmåling i konstruksjonen for vaskerom.

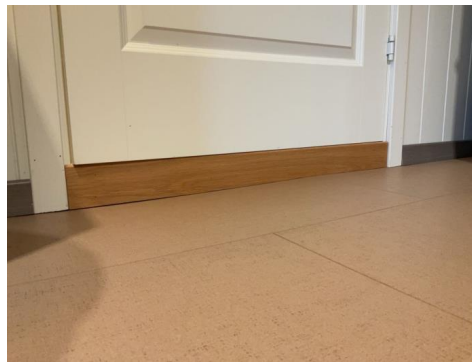
- Det er ikke påvist tilfredsstillende løsning for å synliggjøre lekkasje fra innebygget sistene.

Ikke lekkasjespalte for synliggjøring eventuelt lekkasje fra innebygd sistene på vegghengt- innebygd klosett. Krav om lekkasjespalte kom i 2010.

- Det bør etableres tilfredsstillende tilluft til våtrom f.eks. luftespalte ved dør e.l.

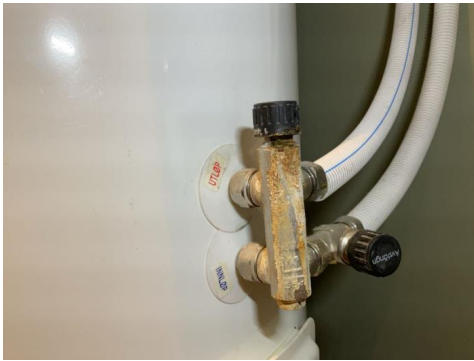
Må påregne utskiftinger enten av samlestock eller hele tanken pga alder.

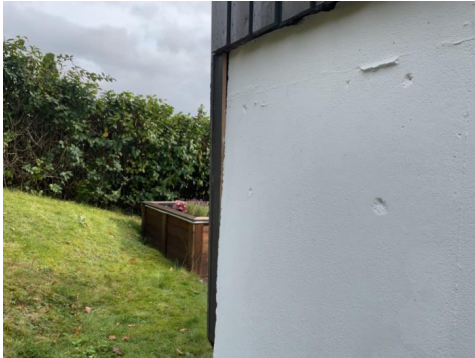
Avviket kan medføre behov for tiltak men dette må følges med over tid for å se utvikling.

- Ytterligere undersøkelser anbefales.
