Østlivegen 20, 2390 MOELV

**MOELV - Stor og innholdsrik
enebolig med flott beliggenhet i
Moelv - 3 bad - Fantastiske sol- og
utsiktsforhold**

Tilstandsrapport

Befaringsdato: 01.10.2024

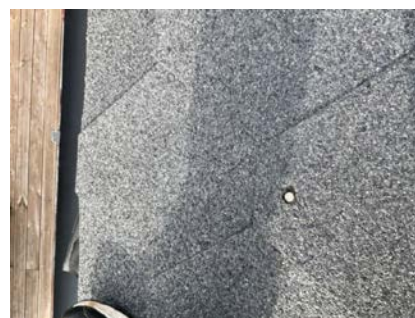
Vurdering av avvik:

- Det er avvik:

- Tiltak:

Må tettes.

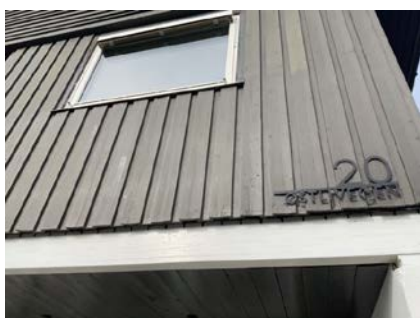
Vurdering av avvik:

- Det er avvik:

Steder med sprukne ender med fukt- råteskader på sør siden.

- Tiltak:

Må påregne vedlikehold og noe utskiftinger.

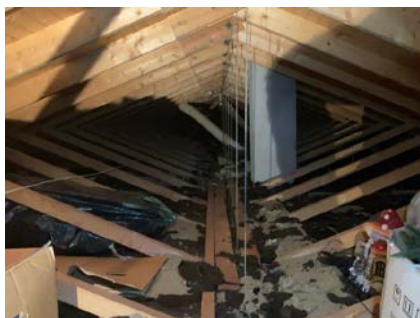
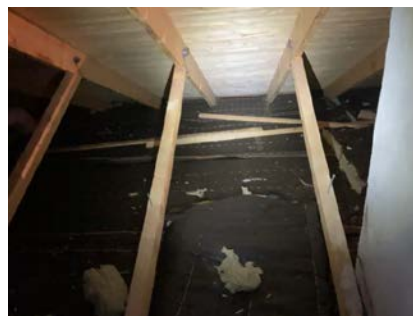
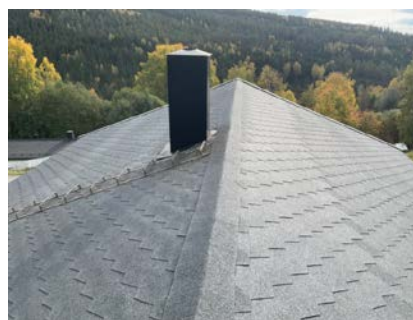
For å få tilstandsgrad 0 eller 1 må høydeforskjeller rettes opp. Det vil imidlertid sjelden være økonomisk rasjonelt som et enkeltstående tiltak i en bolig som dette da dette har satt seg over tid og har ingen utvikling i nyere tid.

Kun ventilering i gavvlene.

Fra denne posisjonen er høydeforskjell synlig.

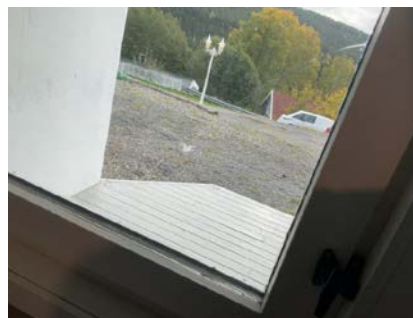
Vurdering av avvik:

Sprekk i vindusglass på soverom i underetasje.

Konsekvens/tiltak

- Vinduer med punkterte/sprukne glass må påregnes skiftes ut, enten hele vinduet eller kun selve glassene.

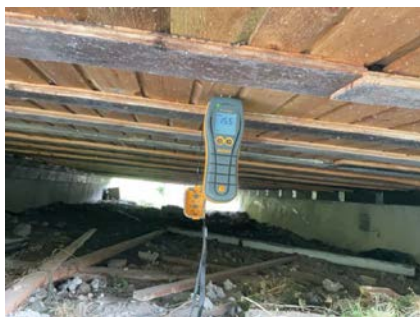
Bygningen har krypkjeller under trebjelkelag og stubbegulv. Fuktmålinger utført uten å påvise unormale forhold.

Vurdering av avvik:

- Det er avvik:

Terrenget er ikke tildekket med plast som stenger for jordfukt å trekke opp i konstruksjonen. Må påregne forvitringsskader i inntilliggende tre og mur konstruksjoner.

- Tiltak:

Bør etablere plast på jordbakken i krypkjellere, som vil stenge for jordfuktighet i å trekke opp i konstruksjonen.

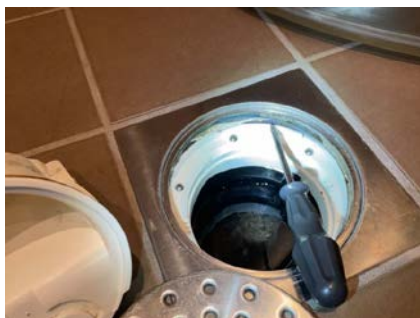
Vurdering av avvik:

Avvik: Alder, normal levetid er ca. 20 år til 25 år på membran. Tilstand satt ut fra alder.

Konsekvens/tiltak

- Overvåk tilstanden jevnlig. For å få tilstandsgrad 0 eller 1 må tettesjiktet skiftes ut, men tidspunktet for når dette er nødvendig er vanskelig å si noe om.
- Installering av tett dusjkabinett anbefales.

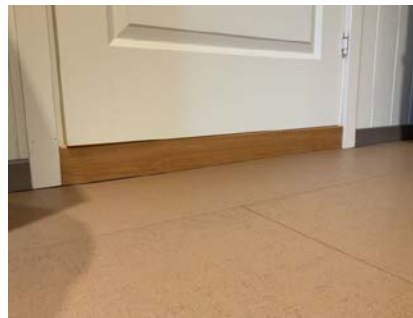
Vurdering av avvik:

- Det er ikke påvist tilfredsstillende løsning for å synliggjøre lekkasje fra innebygget systerne.

Ikke lekkasjespalte for synliggjøring eventuelt lekkasje fra innebygd systerne på vegghengt- innebygd klosett. Krav om lekkasjespalte kom i 2010.

- Ved implementering av innebygget systerne var det ikke krav om lekkasjesikring, konstruksjonen bør jevnlig observeres.

Konsekvens/tiltak

- Det bør etableres tilfredsstillende tilluft til våtrom f.eks. luftespalte ved dør e.l.

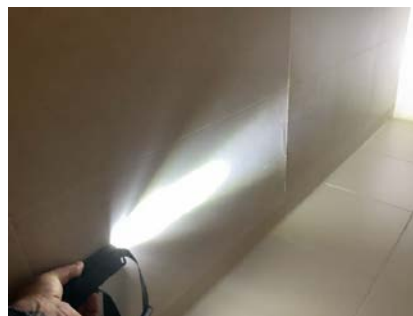
Vurdering av avvik:

- Det er avvik:

Planhetsavvik i plateskjøt mellom toalett og dusj.

- Tiltak:

Bør utbedres.

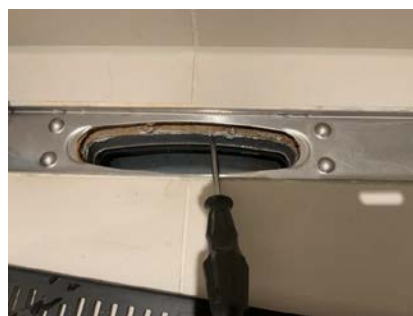
Vurdering av avvik:

- Det er påvist avvik i krav til høydeforskjell/fall-løsning på våtrommet.

Sprekk i flisfuge ved innebygd toalett.

- Det er påvist mangelfull/feil utførelse rundt rørgjennomføringer e.l. som gir fare for fukt i konstruksjonen i våtsone.

Konsekvens/tiltak

- Det må foretas lokale tiltak for å utbedre utettheter på våtrommet.

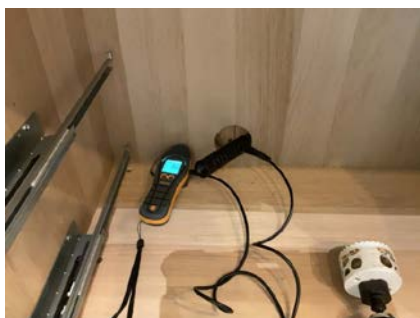
Vurdering av avvik:

- Det er ikke påvist tilfredsstillende løsning for å synliggjøre lekkasje fra innebygget sisterner.

- Det må gjøres tiltak for å lukke avviket.

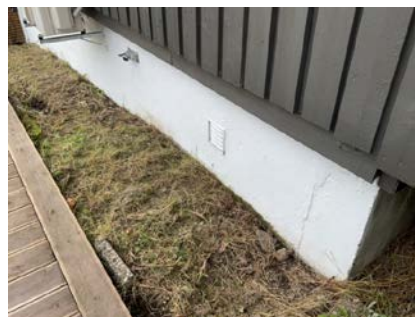
Vurdering av avvik:

- Overvåk tilstanden jevnlig. For å få tilstandsgrad 0 eller 1 må dreneringen skiftes ut, men tidspunktet for når dette er nødvendig er vanskelig å si noe om.

Grunnmursplaten må føres over terreng med god overlapp over eksisterende og festes tett inn mot vegg,
