Østlivegen 20, 2390 MOELV

**MOELV - Stor og innholdsrik
enebolig med flott beliggenhet i
Moelv - 3 bad - Fantastiske sol- og
utsiktsforhold**

Befaringsdato: 01.10.2024

Rapportdato: 08.10.2024

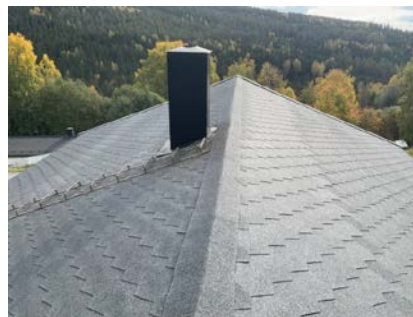
Fra denne posisjonen er høydeforskjell synlig.

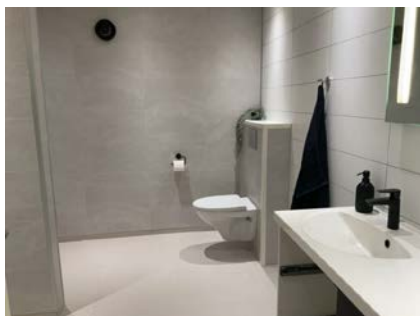
TG 2 Overflater vegger og himling

Planhetsavvik i plateskjøt mellom toalett og dusj.

Bør utbedres.

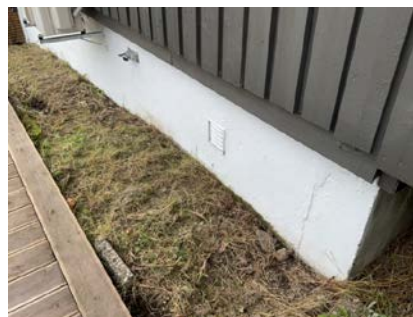
TG 2 Grunnmur og fundamenter

Kjeller yttervegger murt med Leca blokker. Kjellervegger og gulv er ikke synlig, pga. innvendige overflater på gulv og vegger.

Avviket kan medføre behov for tiltak men dette må følges med over tid for å se utvikling.
