Østlivegen 20, 2390 MOELV

**Pent oppusset og innholdsrik  
enebolig med flott beliggenhet i  
Moelv - 3 bad - Fantastiske sol- og  
utsiktsforhold**

Befaringsdato: 01.10.2024

Rapportdato: 08.10.2024

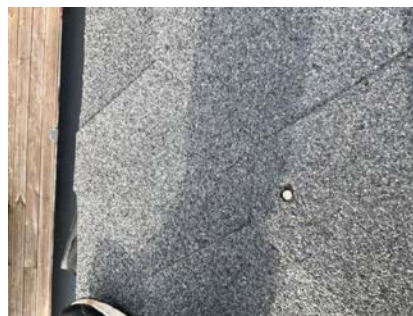
Helbeslått pipetopp, beslått luftehatt, plast takrenner og nedløp.

• Det er avvik:

Påse at kondensvann fra varmepumpens ytterdel ledes bort fra huset. Det anbefales at vann ledes vekk fra grunnmur slik at ikke drenering og krypkjeller utsettes for unødvendig fuktbelastning.

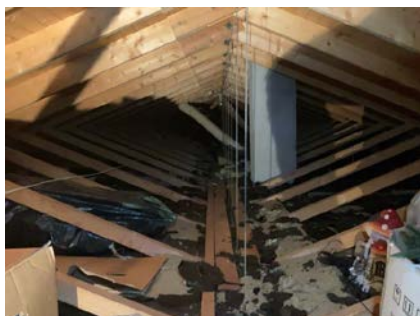
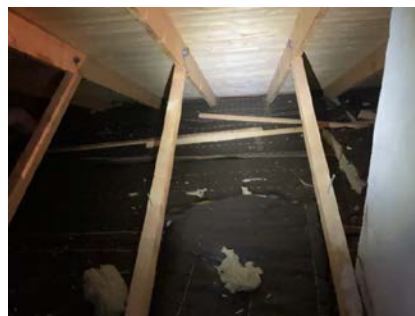
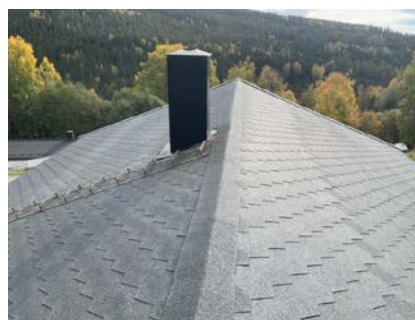
For å få tilstandsgrad 0 eller 1 må høydeforskjeller rettes opp. Det vil imidlertid sjelden være økonomisk rasjonelt som et enkeltstående tiltak i en bolig som dette da dette har satt seg over tid og har ingen utvikling i nyere tid.

Kun ventilering i gavlene.

Fra denne posisjonen er høydeforskjell synlig.

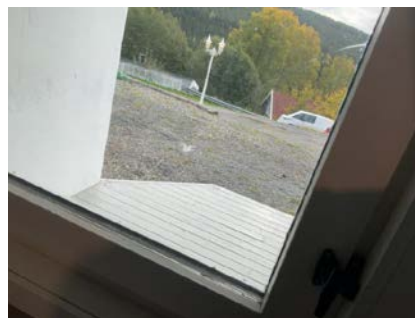
Sprekk i vindusglass på soverom i underetasje.

- Vinduer med punkterte/sprukne glass må påregnes skiftes ut, enten hele vinduet eller kun selve glassene.

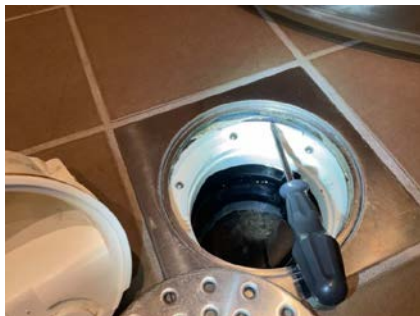
Avvik: Alder, normal levetid er ca. 20 år til 25 år på membran. Tilstand satt ut fra alder.

- Overvåk tilstanden jevnlig. For å få tilstandsgrad 0 eller 1 må tettesjiktet skiftes ut, men tidspunktet for når dette er nødvendig er vanskelig å si noe om.
- Installering av tett dusjkabinett anbefales.

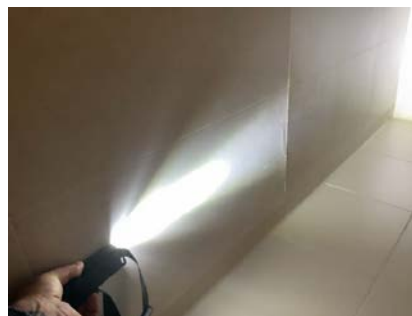
Planhetsavvik i plateskjøt mellom toalett og dusj.

Bør utbedres.

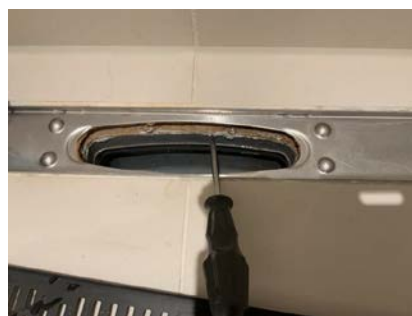
- Det er påvist avvik i krav til høydeforskjell/fall-løsning på våtrommet.

Sprekk i flisfuge ved innebygd toalett.

- Det er påvist mangelfull/feil utførelse rundt rørgjennomføringer e.l. som gir fare for fukt i konstruksjonen i våtsone.

- Det må foretas lokale tiltak for å utbedre utettheter på våtrommet.

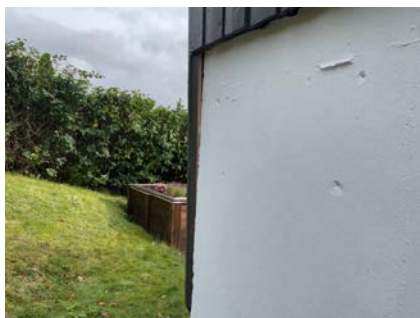
Kjelleryttervegger murt med Leca blokker. Kjellervegger og gulv er ikke synlig, pga. innvendige overflater på gulv og vegger.

Avviket kan medføre behov for tiltak men dette må følges med over tid for å se utvikling.

- Ytterligere undersøkelser anbefales.
