Meierivegen 7C, 2340 LØTEN

**Lun og trivelig 2-roms leilighet  
med smart planløsning midt i  
sentrum. Stor skjermet balkong  
med gode solforhold. Heis.**

| Tilstandsrapport ..... | 39 |

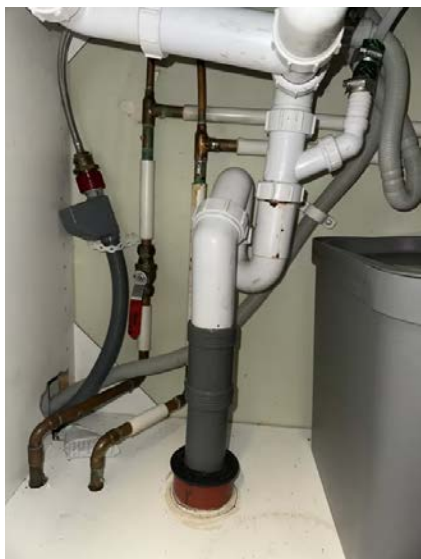
Viser vann og avløpsinstallasjoner under kum.

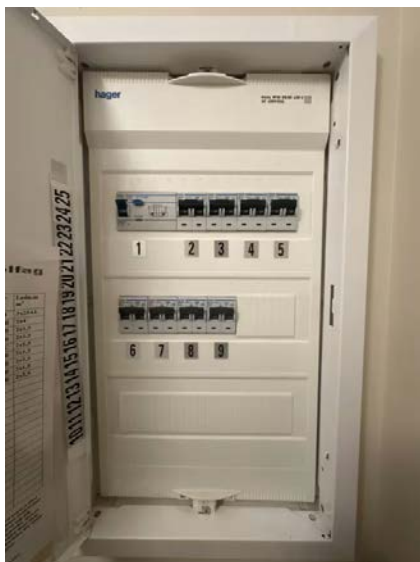
Viser sikringsskap plassert i bod.

Anbefaler at samsvarserklæring og dokumentasjon fremskaffes. Anbefaler primært teknisk gjennomgang av el.takstmann, alternativt tilsyn av DLE. Hvis en utbedringskostnad er opplyst, så gjelder dette estimatet KUN for gjennomføringen av et tilsyn/en teknisk gjennomgang. Eventuelle utbedringer av selve el.anlegget vil komme i tillegg.

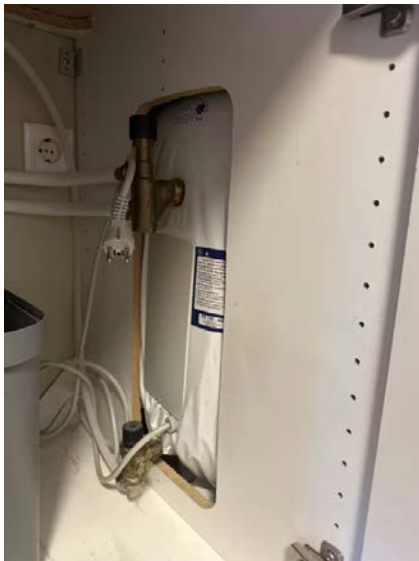
Viser bereder plassert i hjørneskap på kjøkkenet.

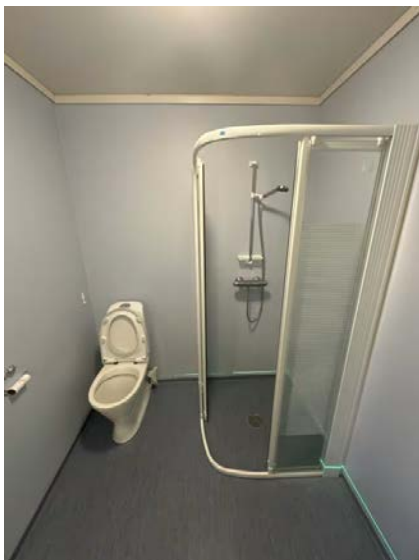
Viser dusjhjørne og gulvstående toalett.

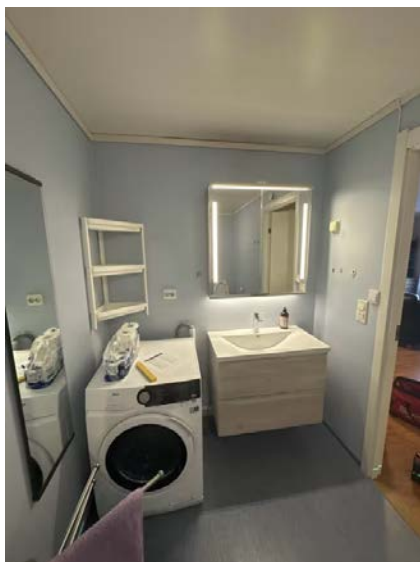
Viser opplegg for vaskemaskin og baderomsinnredning.

Badet fungerer med dagens tilstand, men på grunn av påviste forhold anbefales montert et dusjkabinett for å unngå ytterligere fuktbelastning i påvente av en oppgradering.

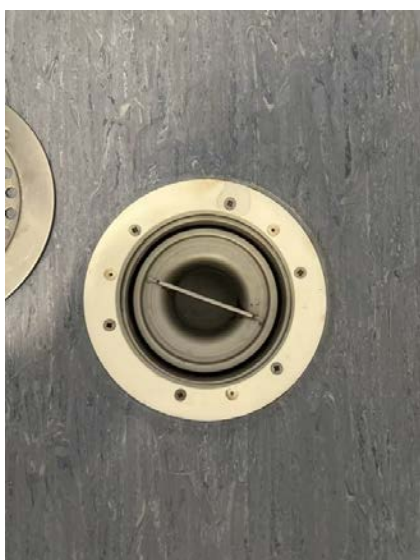
Viser sluk i dusjsonen.

Det registreres sprekk i belegget i dusjsonen.

Løsningen/utførelsen rundt rørgjennomføringer gir fare for fukt inn i konstruksjoner. Lokal utbedring må vurderes.

Utbedring av sprekk i belegget må påregnes.

Badet fungerer med dagens tilstand, men på grunn av alder og påviste forhold bør det brukes med forsiktighet og jevnlig kontroll av overflater anbefales. Det anbefales å installere et dusjkabinett for å unngå fuktbelastning fra fritt vann på gulv og vegger.

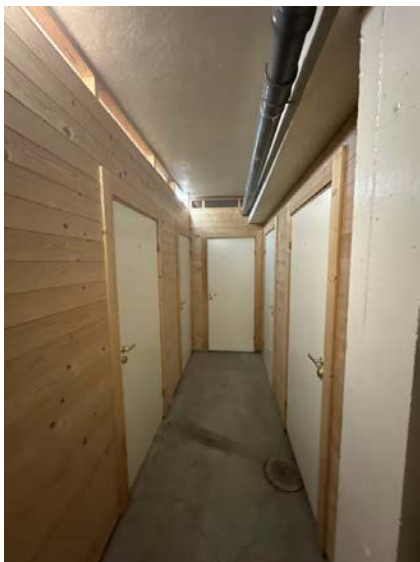
Viser bod i kjeller med adkomst via fellesarealer.

For å lukke avviket ihht NS 3600.2018 må det utarbeides en Tilstandsanalyserapport/vedlikeholdsplan for fellesdeler i bygget. Da dette er opp til borettslag/sameie å rekvirere er kostnadsestimat ikke satt. Tilstandsanalyserapport/vedlikeholdsplan for fellesdeler i bygget må fremlegges.
