Tilstandsrapport

Enebolig

Vålgutua 391 , 2436 VÅLER I SOLØR

Oppdragsnr.: 20580-1890

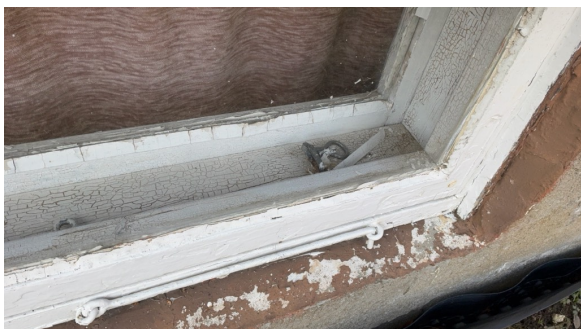
Vinduer med enkle glass og varerammer har passert forventet brukstid og har slitasje og oppsprekking i kitt.

Vinduer med enkle glass og varerammer nærmer seg modne for utskifting.
