Tilstandsrapport

Enebolig

Asbjørn Dørumsgards veg 12, 2008
FJERDINGBY

Befaringsdato: 19.11.2024

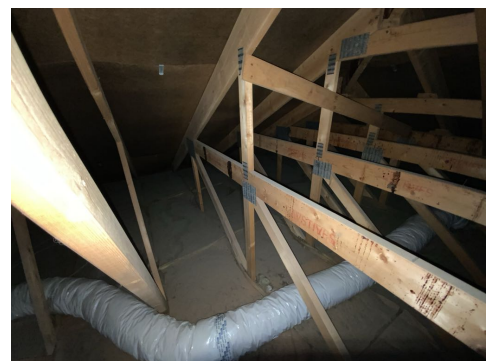
Generell besiktigelse.

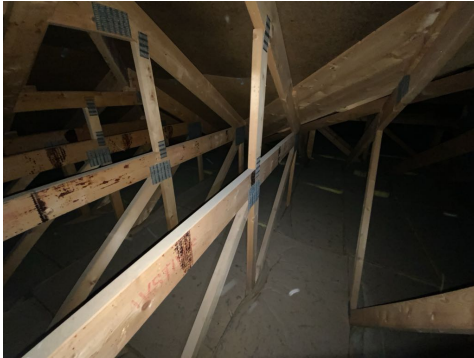
Generell besiktigelse.

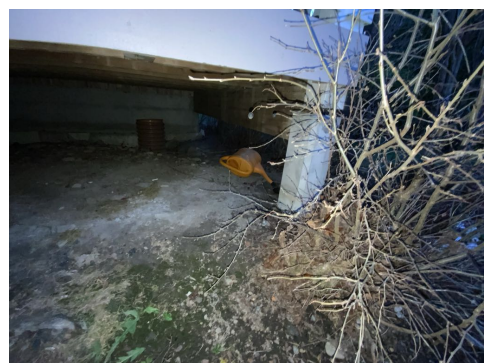
Kontroll av fundament.

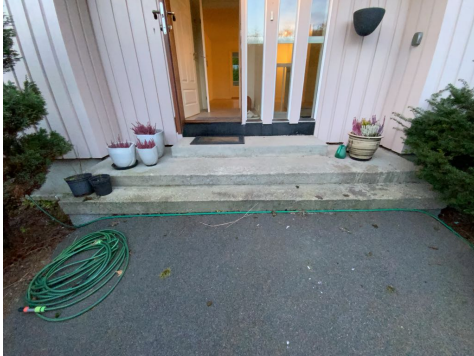
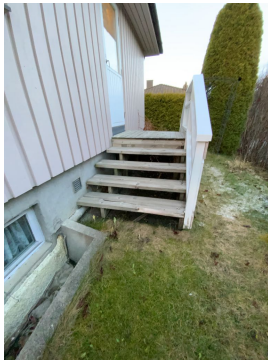
! TG 2 Utvendige trapper - 2

Utvendig trapp ned til kjeller fra byggeår. Trapp fremstår med tiltenkt funksjon dog synlig elde og slitasje med stedvis riss på konstruksjoner.

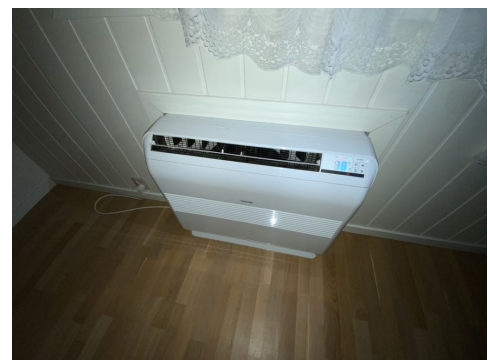
Varmepumpe fra ca. 2017. Varmepumpe fremstår med tiltenkt funksjon og vurdert opp mot alder. Jevnlig service er anbefalt for god ivaretagelse. Ev.t kommende vedlikehold tilfaller ny eier.

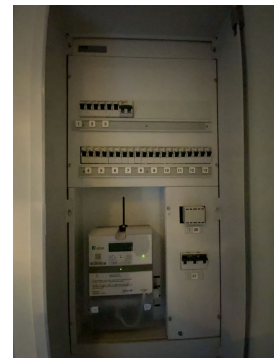
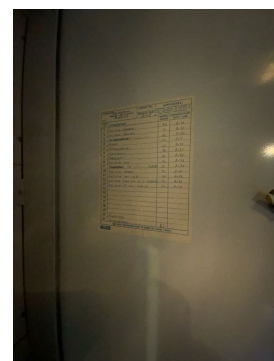
10. Er det tegn på at kabelinnføringer og hull i inntak og sikringsskap ikke er tette, så langt dette er mulig å sjekke uten å fjerne kapslinger?
Nei
11. Finnes det kursfortegnelse, og er den i samsvar med antall sikringer?
Ja
12. Foreta en helhetsvurdering av det elektriske anlegget, dets alder, allmenne tilstand og fare for liv og helse. Bør det elektriske anlegget ha en utvidet el-kontroll?
Ja Da det ikke foreligger samsvarserklæring på hele anlegget og stedvis alder over 20 år oppfordres det til å utføre en el-kontroll på boligen for faktisk tilstand. Utbedringer av evt. underliggende avvik og mangler tilfaller ny eier.
