Din nye bolig?

Befaringsdato: 19.11.2024

Tilstandsrapport

ENEBOLIG

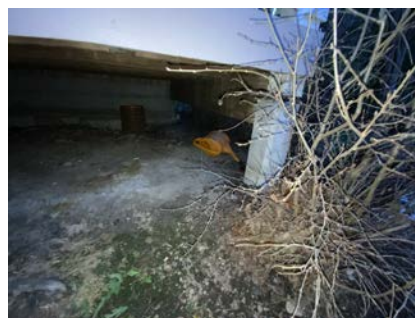
Kontroll av fundament.

Med tanke på eldre konstruksjon fra byggeår er kommende vedlikehold påregnelig.

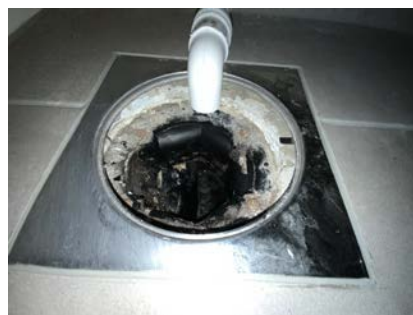
Kontroll av sluk.

Lokal utbedring rundt sluk bør utføres. Direkte vannbelastning på gulv bør unngås. Prisestimat er for lokal utbedring av sluk der utbedringer av hele gulvet i sin helhet vil ha et høyere kostnadsestimat. Dokumentasjon bør innhentes hvis mulig.

Kostnadsestimat: 50 000 - 100 000

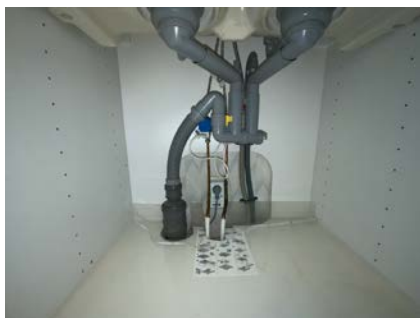
Besiktigelse av røropplegg.

- Det er ikke behov for utbedringstiltak siden anlegget fungerer i dag, men ut ifra alder kan skader plutselig oppstå på eldre anlegg.

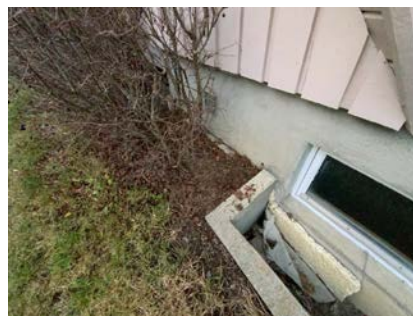
Kontroll av drenering/fuktsikring.

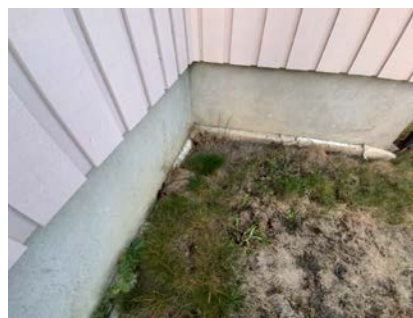
Kontroll av drenering/fuktsikring.

Drenering: Grunnet skjult i byggegrunn er materialvalg ikke mulig å konstatere. Drenering ble kontrollert fra bakkeplan der det ukjent for undertegnende vdr. dreneringens tilstand videre under grunn. Ingen synlig fuktsikring på kontrollstedene. Drenering fra byggeår.

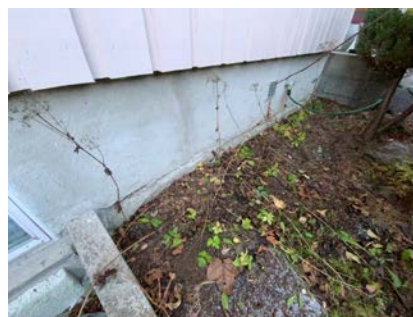
Kontroll av drenering/fuktsikring.
