Dokumentsamling til salgsoppgave

Elias Kræmmers vei 5B, 1513 Moss

Oppdragsgiver:	[REDACTED]
Skadenummer	NA
Prosjektnummer BER:	20210411
Oppdrag mottatt:	02.09.2021
Adresse:	Elias Kræmmers vei 5B, 1513 Moss
Matrikkel:	Gnr. 1, Bnr. 976 – Moss kommune
Bygningstype:	Tomannsbolig
Byggeår:	1954 (Renover/oppusset i nyere tid)
Skadedato:	NA
Skadetype:	Kommunale godkjenninger
Besiktiget dato:	11.10.2021
Tilstede ved befaring:	[REDACTED] og Anders Ugland (BER)
Utførende konsulent:	Anders Ugland
Ansvarlig partner/KS:	Nils-Erik Christiansen / Andreas Guldbrandsen

REKLAMASJONSTAKST

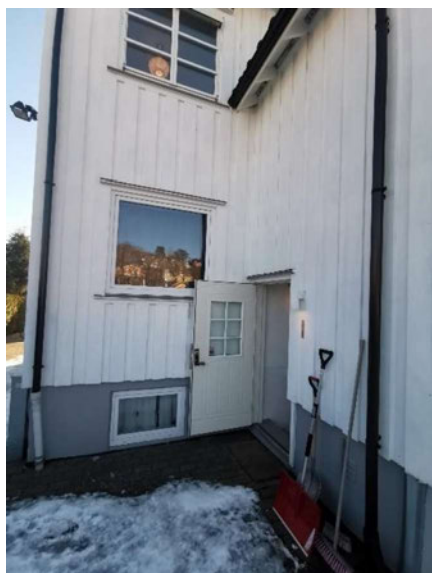
En utfordring med kjellerdelen til seksjon 2 er at det ligger vinduer tett på utgangsdøren som er rømning fra kjelleren. Dette medfører at vinduer (kjeller og 1.etasje) vil måtte klassifiseres for å sikre at personer kan rømme på en trygg måte ut fra kjelleren (gitt at det gis tillatelse til bruk som hoveddel og utleiedel), samt innvendig hjørnesmitte mellom brannceller blir ivaretatt. Inngangsdøren til kjelleren er også kun en normal ytterdør med vindu uten spesifisert

Bilde 1 Vinduer i seksjon 1 tett på ytterdør fra kjellerdel.

brannkrav. En brannklassifisering av vinduene til leiligheten i seksjon 1 vil medføre at disse ikke kan åpnes (fastkarmsvindu). Dette vil by på problemer i og med at innenforliggende rom er soverom der det er både behov og ønskelig med åpningsmulighet.

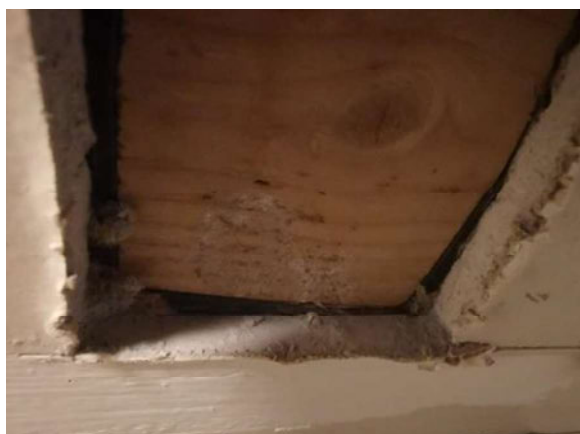
Det ble sett på og tatt mindre inngrep i himlingen i kjellerplanet for å se på om det var lagt ett eller to lag gips i himlingen. Det er kun lagt ett lag standard gips (ca. 13 mm) på det stedet vi tok hull (teknisk rom innenfor bad i kjeller). Ett lag normalgips vil være normal kledning for å gi en brannmotstand på maksimalt 30 minutter (REI 30).

Bilde 2: Det er lagt ett lag normalgips i himling i kjeller opp mot leilighet (seksjon 1).

I og med at boligen med hoveddel i kjeller og på loft får fire tellende etasjer havner bygget preakseptert i brannklasse 2. Krav til bærende og brannskillende bygningsdeler skal dermed tilfredsstillende brannmotstand hhv. R 60 og EI 60.

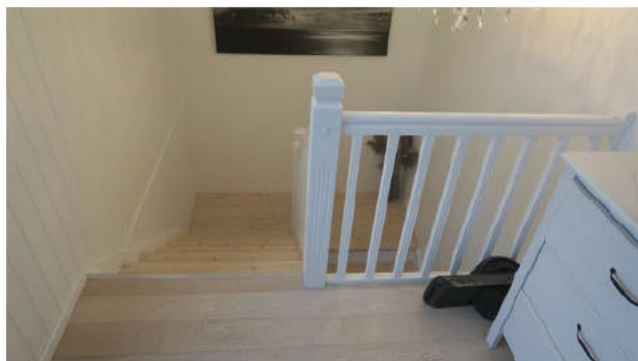
For å få en lovlig trappeforbindelse fra kjeller til 2. etasje må trappen skiftes.

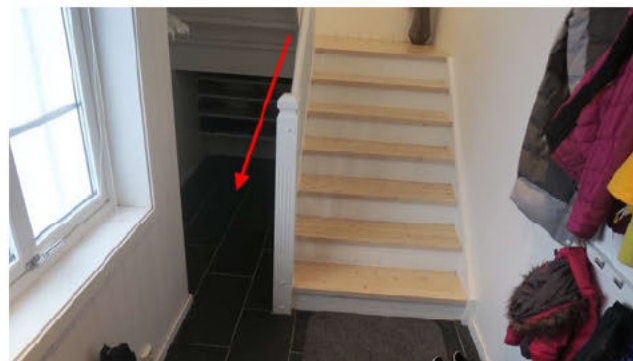
Trapp må bygges ny. Pil viser gulvet der det må tas hull ned til kjeller.

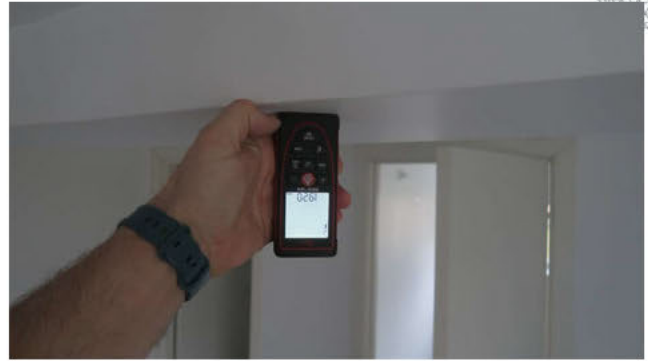
Drager tvers over stue har fri høyde på 1920 mm. Fare for å skalle i denne ved vanlig gange.

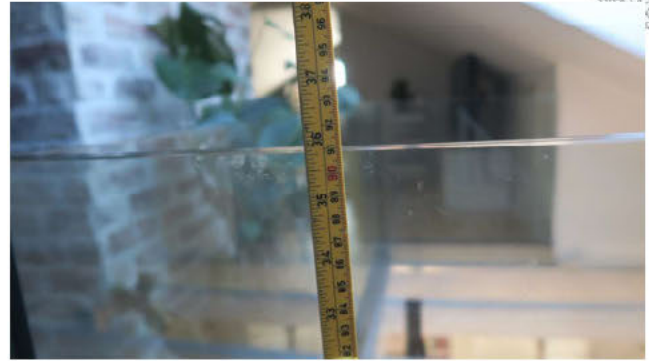
Rekkverk er ikke i tråd med krav i TEK17 §12-15, 3. ledd og må skiftes eller heves. Grunnet endringer ved trappeløp vil det ikke være mulig å beholde dagens rekkverk.

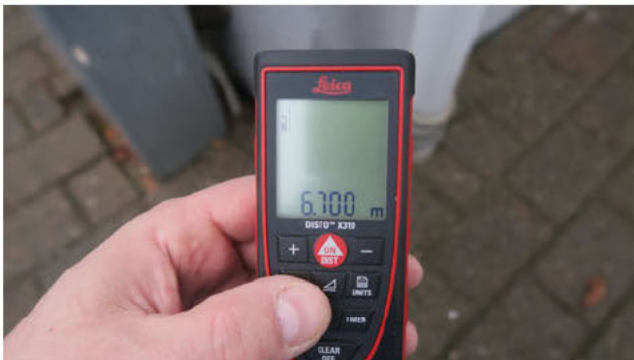
Måling UK sperre nordvest. Gesimshøyde er 28-31 cm høyere. Grensen i reguleringsplan er 700 cm. Grensen er således overskredet for flere av hjørnene.

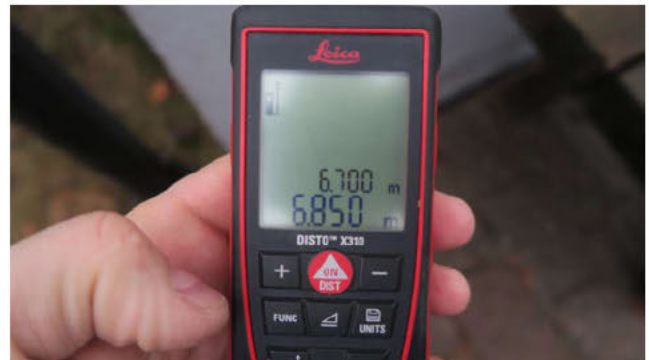
Måling UK sperre nordøst. Gesimshøyde er 28-31 cm høyere.

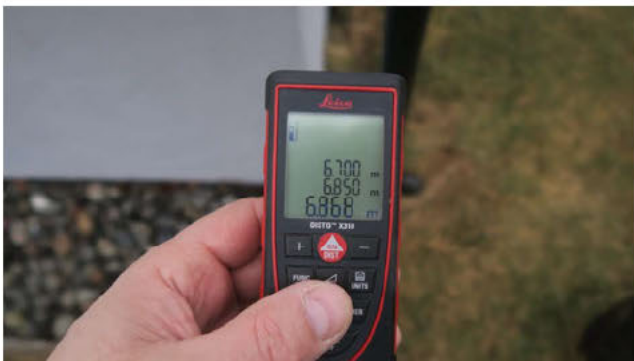
Måling UK sperre sydøst. Gesimshøyde er 28-31 cm høyere.

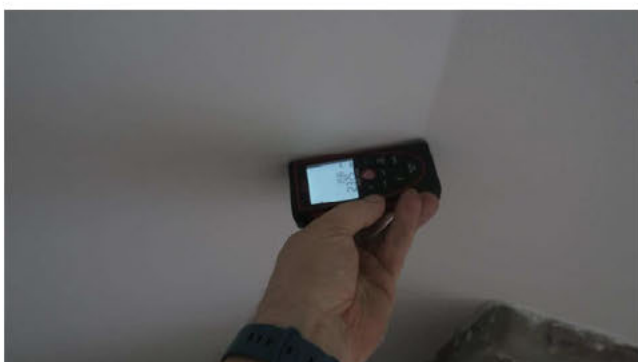
Måling av skrå himling.

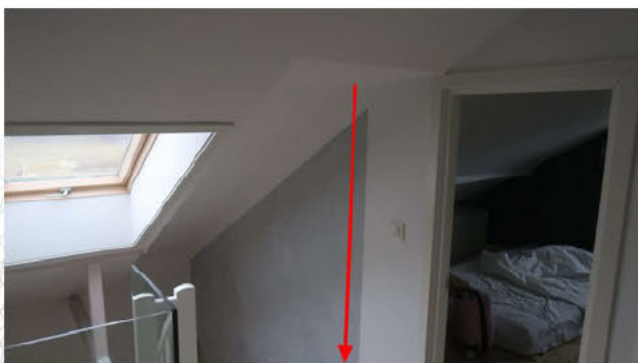
Måling av takhøyde ved trapp.

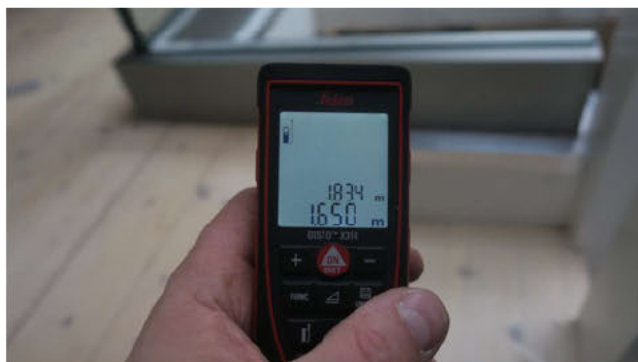
165 cm fra trinn til himling. Krav er minst 200 cm. 35 cm mangler i dag, selv uten isolering i himling.

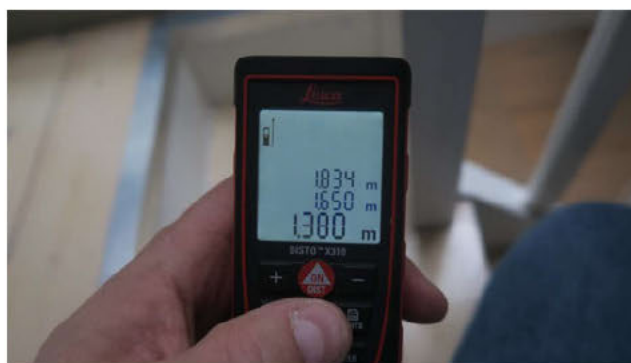
Her er det kun 138 cm fri høyde. Ved flytting av trapp må høyde økes med 62 cm i tillegg til at taket må senkes med 10 cm. Totalt må ny trapp gi 72 cm bedre takhøyde. Dette gir 4 ekstra trinn.

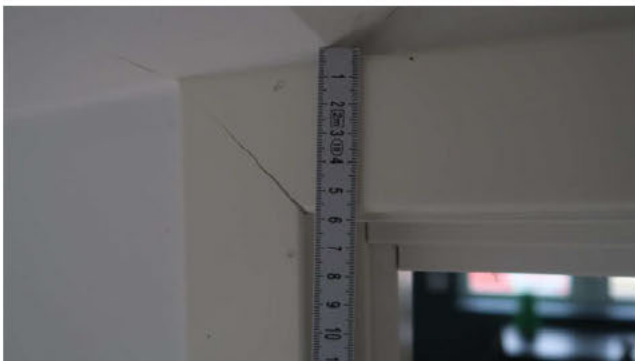
Dørhøyder kan ikke økes uten å heve taket vesentlig.
 Dette er ikke gjennomførbart.

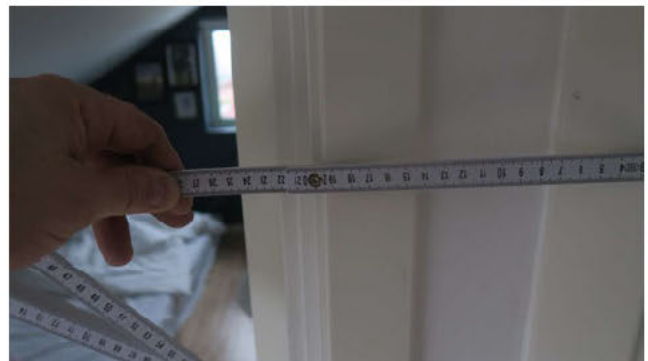
Bredde på dører kan ikke endres uten vesentlig ombygging
 av rom. Prosjektering av dette er ikke utført.

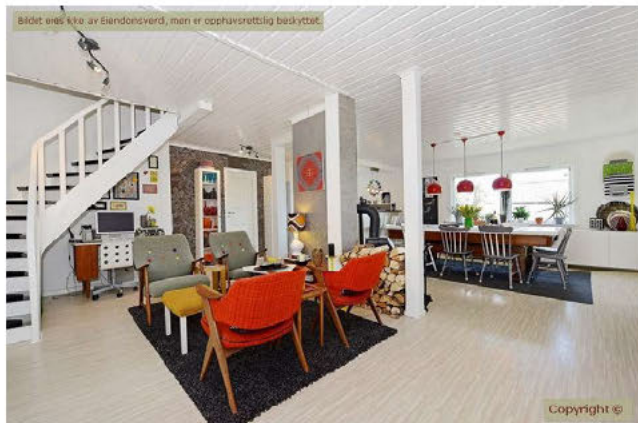
Bjelkelag fra 2014 er ikke åpent opp til loft, slik det er i dag.

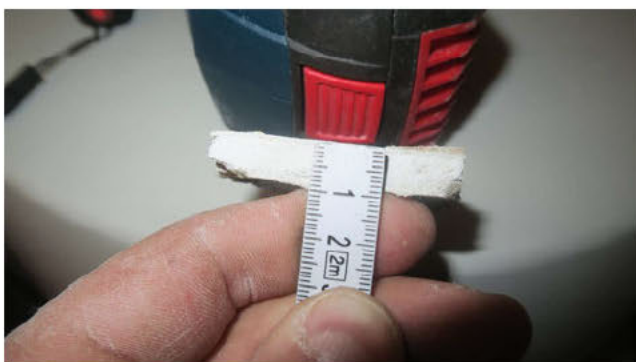
9,5 mm gips i himling på teknisk rom.

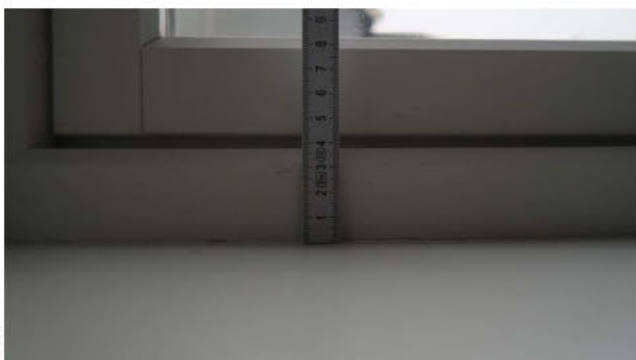
Karmen er ca 4 cm ekstra og utgjør total 105 cm. Ved pigging av gulv vil denne høyde øke ytterligere.

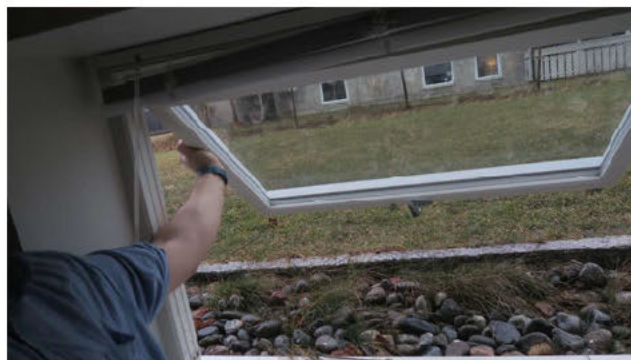
Topphengslet vindu gjør det vanskeligere å bruke vinduet til rømningsvei.

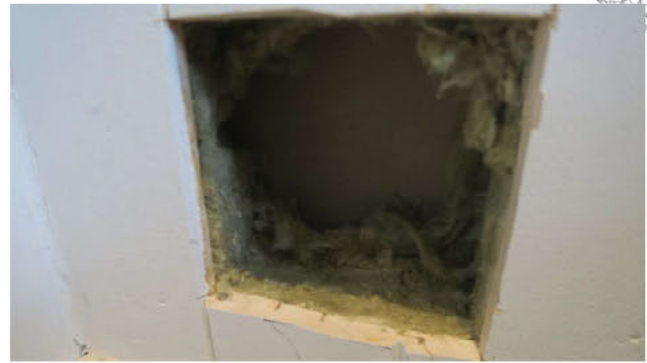
Det er kun trepanel på vegg før isolering og gips på motsatt side. Hvordan himling er utført mot nabo er ikke kjent.

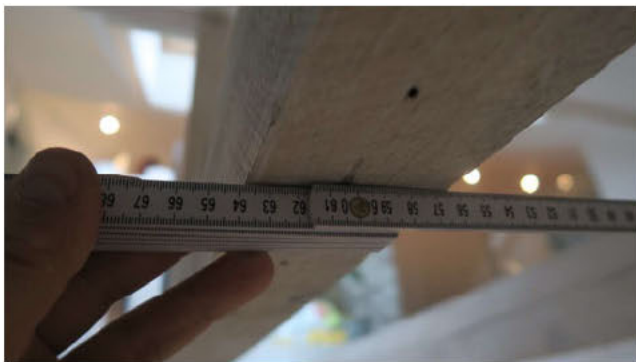
Avstand mellom gulvbjelker mot loft.

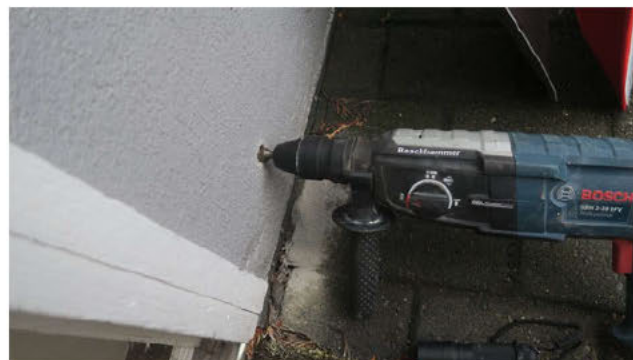
Det ble boret mer enn 20 cm inn i vegg.

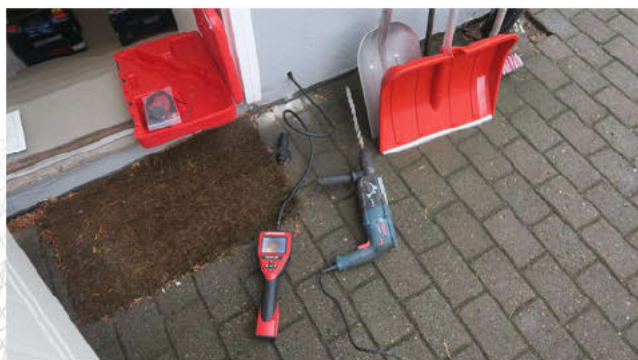
Hullet ble inspisert med inspeksjonskamera.

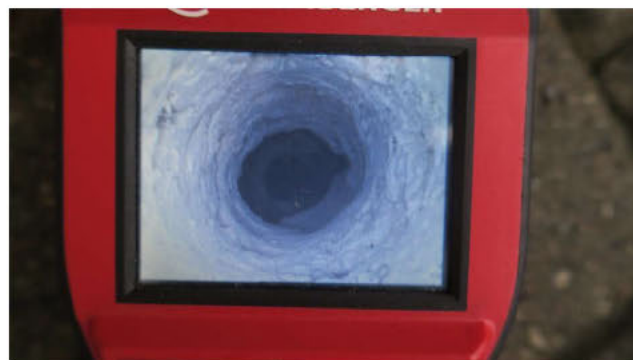
Ingen tegn til isolering i grunnmuren.

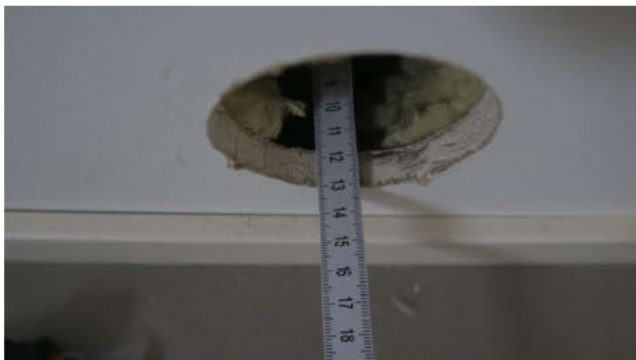
Måling fra eksisterende blindlokk i påforet vegg. Det er ca 11,5 cm fra bakside gips til grunnmur bak.

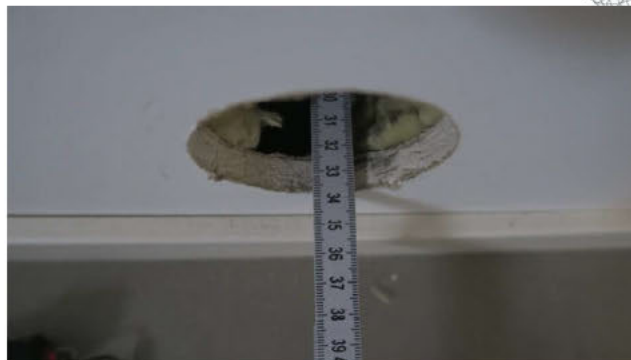
Til bunn av hull er det 32,5 cm. Det er boret 21 cm inn i grunnmur.

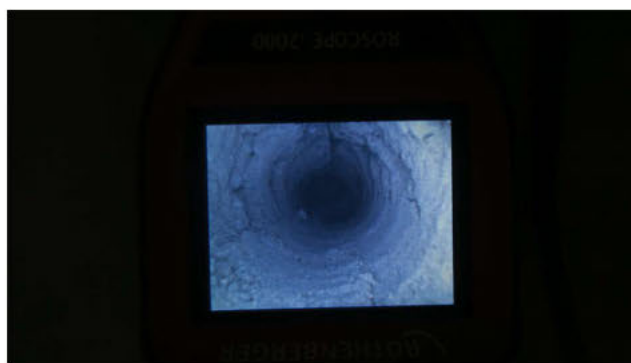
Ingen tegn til isoblokk her heller. På tre steder er det ikke avdekket tegn til isoblokk, som forutsatt i søknad fra 1997.

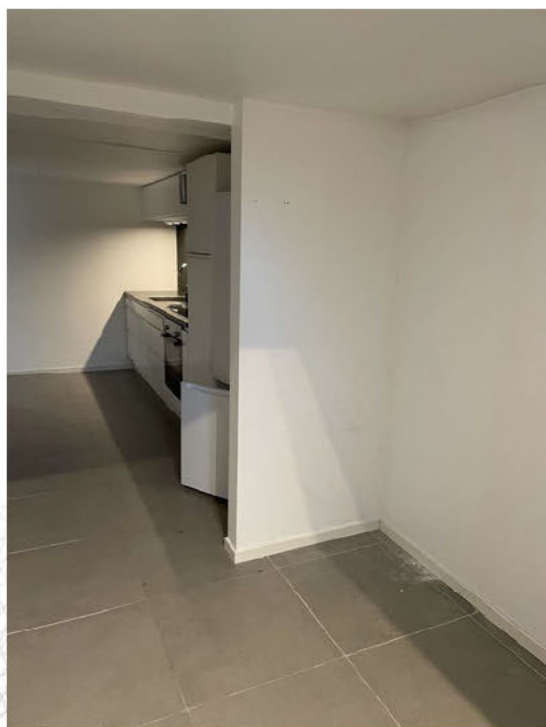
Vegg i kjeller der grunnmur av leca er ca 7 meter. Maks spenn i Leca sine anvisninger er 6 meter uten andre tiltak.

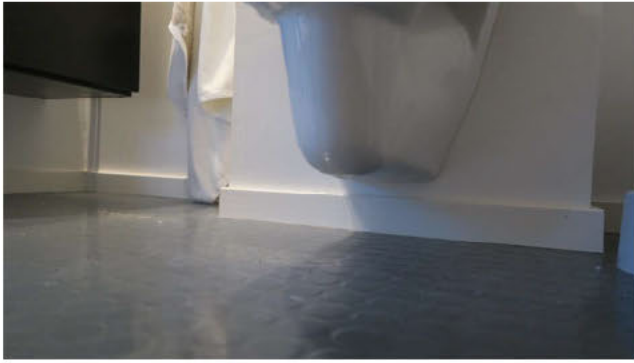
- Det er ikke etablert drenehull i kassen, hvilket ville medført bedre opptørking og raskere avdekking av skader.
- Det er tegn til tidligere utbedringer i kassen og dette er senere overmalt og fuget, slik at det var tilfeldig at dette ble avdekket under FBTs destruktive inngrep i kassen.

Ingen drenshull til WC. Dette er ikke beskrevet i tilstandsrapport.

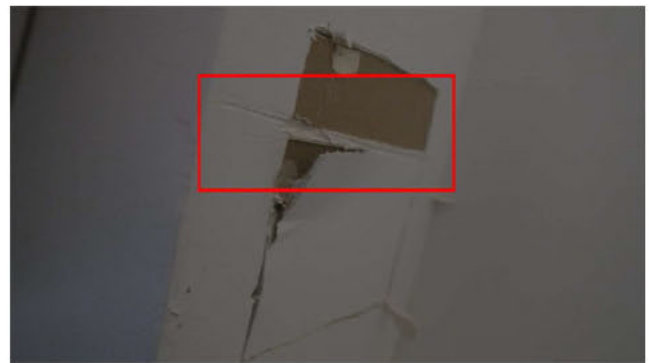
Man ser tydelig at det tidligere er skåret opp i kassen. Dette er fuget og malt over.

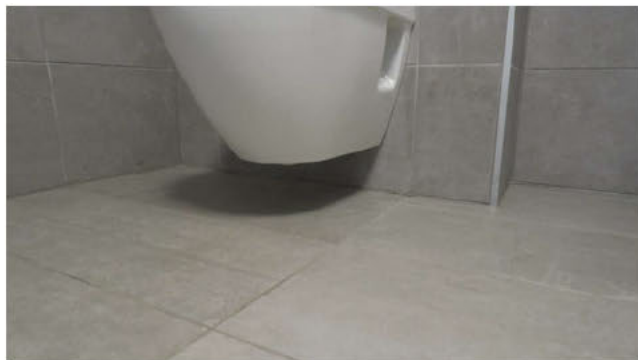
Drenshull mangler på toalett.

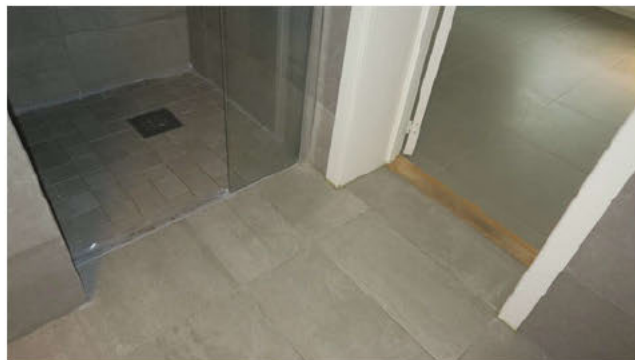
Vann vil ledes ut av rommet og ikke til sluk.
Dokumentasjon på badet er ikke fremlagt.

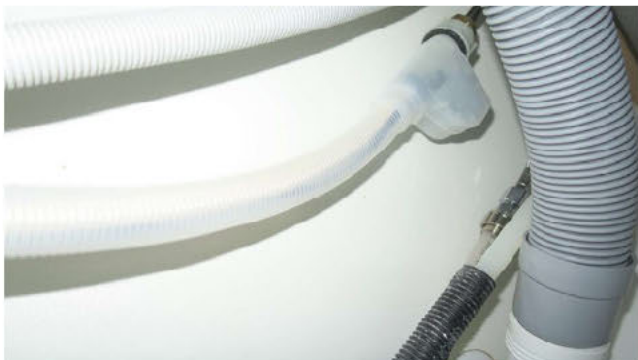
Bilde fra FBTs befaring av skapet. Ingen endemuffer på rør-i-rør.

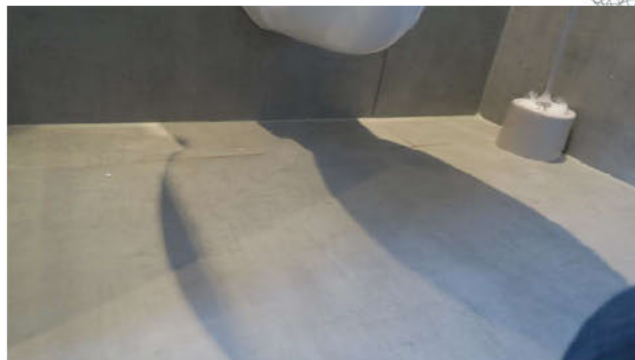
Bad 2. etasje ingen drenshull på toalett.

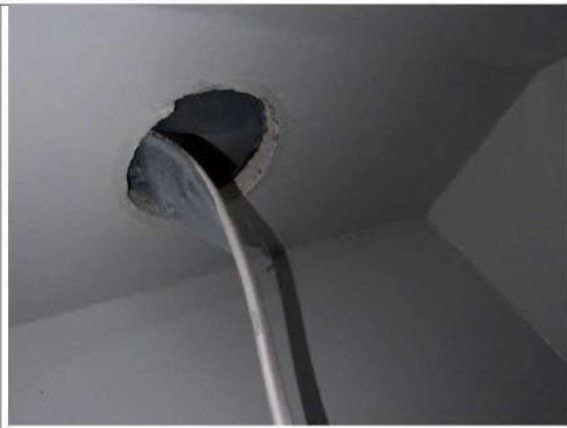
Brudd i dampsperre.

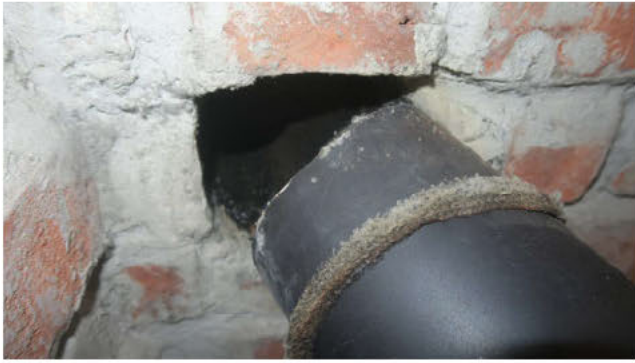
Løst røykrør inn i pipe må festes.

Du må sørge for å utbedre utetthetene rundt røykrøret.

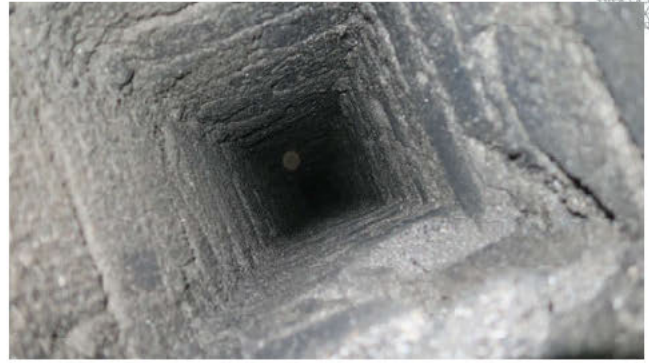
1. Det er slitte og mangelfulle fuger innvendig i skorstein, jf. *Forskrift om brannforebygging § 6 annet ledd.*

Slitte og mangelfulle fuger i skorsteinen kan blant annet føre til svekket brannmotstand mellom skorstein og brennbart materiale. Dette øker faren for brann.

Innvendig pipeløp må rehabiliteres basert på tilsynet fra brannvesenet.

Du må utbedre slitte og mangelfulle fuger innvendig i skorstein.

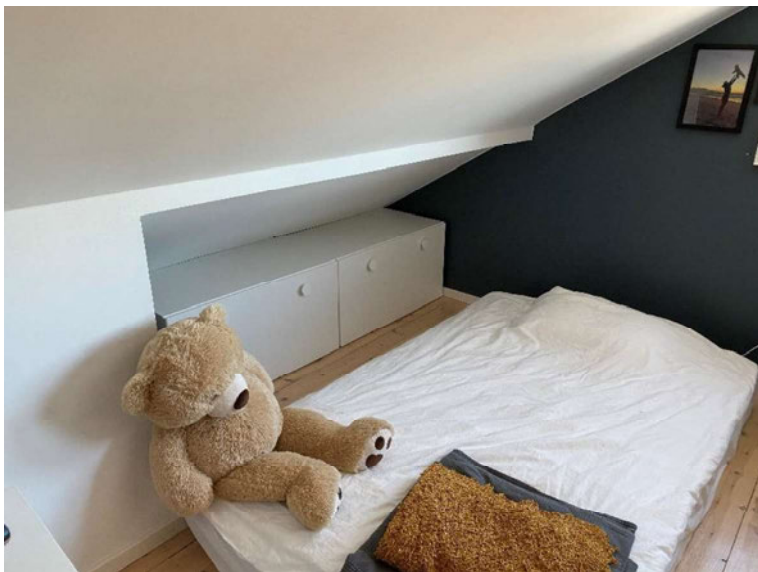
Større deler av kneveggene er fjernet eller flyttet og det er en klar endring av bærekonstruksjonen som medfører at man må gjøre nye beregninger av takkonstruksjonen. I tillegg til dette er takflaten som fra byggeår var uisolert blitt isolert. Før lå isolasjonen i gulvet mellom andre etasje og loftet. Dette har ført til mindre sne vil smelte på taket noe som igjen øker belastningen og fremmer et krav om nye beregninger av takkonstruksjonen. Takkonstruksjonen må da beregnes etter dagens regler og laster selv om det er et gammelt bygg som opprinnelig var godkjent.

Figur 2: Bildet viser loftsrom mot nord hvor knevegg mot vest er fjernet, kun topp- og bunnsvill står igjen.

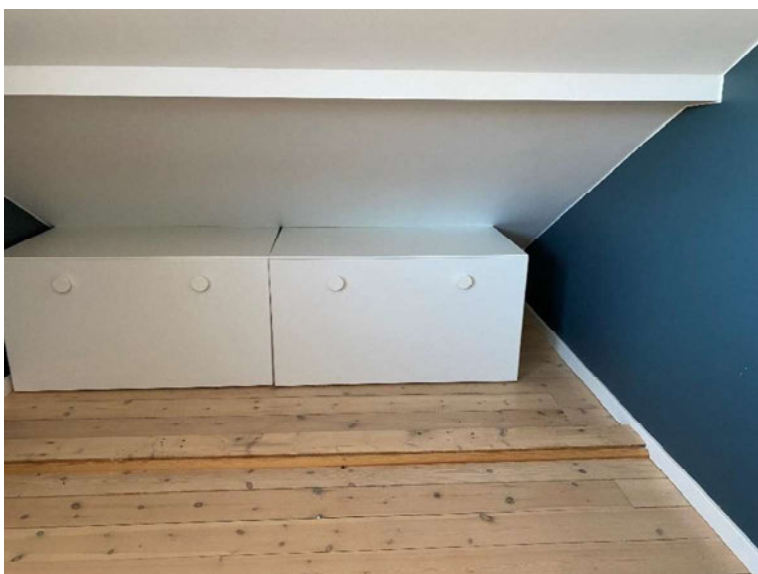
Figur 3: Bildet viser loftsrom mot nord hvor knevegg mot øst er fjernet, kun topp- og bunnsvill står igjen.

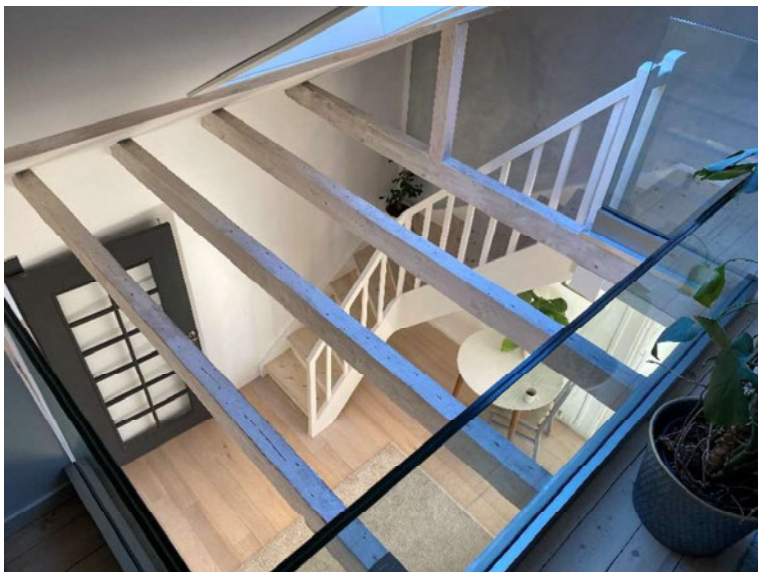
Figur 4: Bildet viser det eksponerte bjelkelaget ved trappen opp til loftet. Her ser vi at kneveggene er flyttet og redusert til kun en stoppe ned på bjelken nærmest trappen. I tillegg er bunnsvillen som skal fordele lastene utover bjelkelaget fjernet. Veggene var tidligere på linje med veggene vi ser hjørnet av nederst til venstre i bildet.

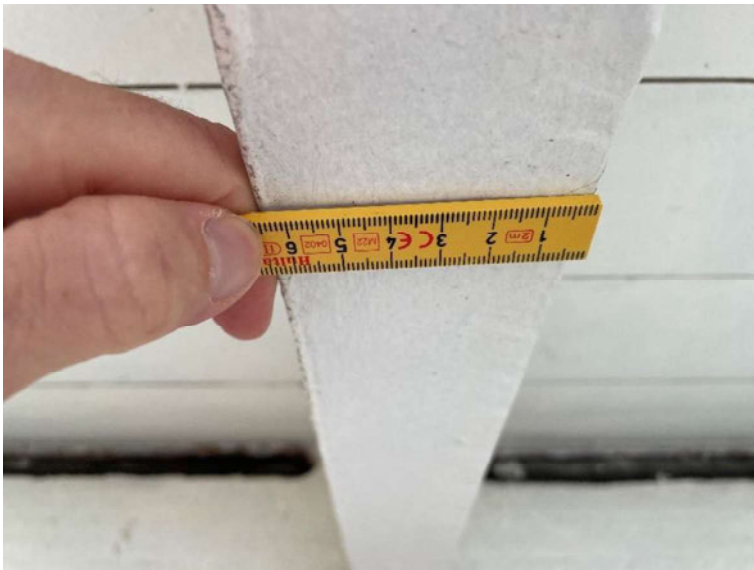
Figur 6: Bildet viser at taksperrere har en bredde på ca 65mm.

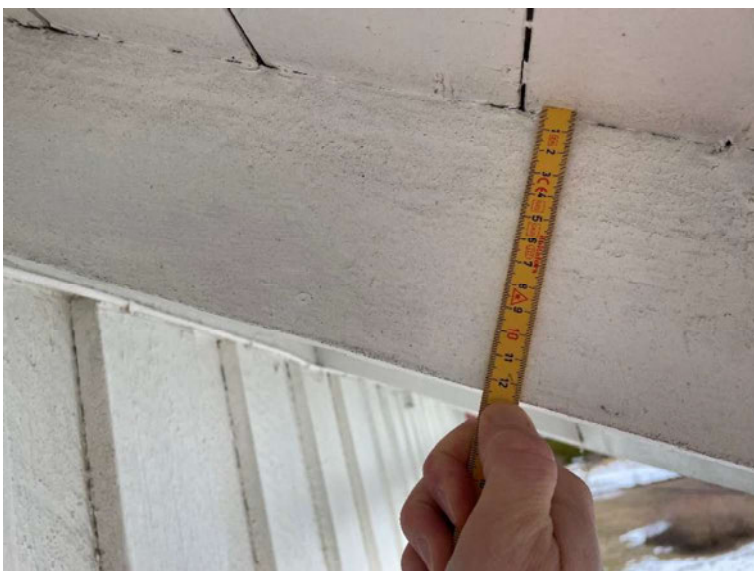
Figur 7: Bildet viser at taksperrere har en høyde på ca 125mm.

Vi har kontrollberegnet taksperrere med en lysåpning på 4100mm og en nedbøyning $L/300$ på 13,7mm. Vi har da funnet at de eksisterende taksperrere kun har 11,4% av nødvendig kapasitet. Vi har funnet at vi kan forsterke hver av de eksisterende taksperrere med 2 stk limtre S48x200mm for å få nødvendig kapasitet i takkonstruksjonen og å ivareta konstruksjonssikkerheten ihht Norsk Standard. I tillegg til å forsterke sperrere må sammenkoblingen av sperrere i mønet og sammenkoblingen av taksperrere mot gulvbjelkene ved yttervegg dimensjoneres og prosjekteres før utbedringen kan utføres.

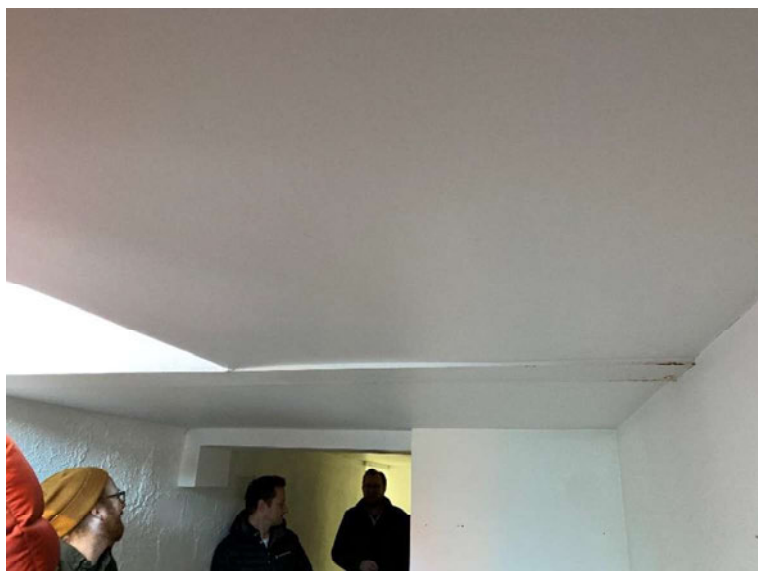
Vi ser av kjeller planen at en eksisterende bjelke i taket i kjeller som bærer dagens trapp enten må fjernes eller deles i to for at trappen opp fra kjelleren ikke skal treffe denne.

Figur 12: Bildet viser bjelken i taket i kjeller. Den er så vidt synlig da kun undersiden av bjelken stikker ca 10mm ned fra himlingen.

Den naturlige løsningen her er å erstatte/forsterke det gjenstående av bjelken med en søyle som beskrevet av arkitekt. Denne søylen vil trenge et fundament som må etableres under dagens gulv i kjeller. Det medfører at dagens gulv må pigges opp før et nytt fundament kan støpes. Deretter kan gulvet reetableres.

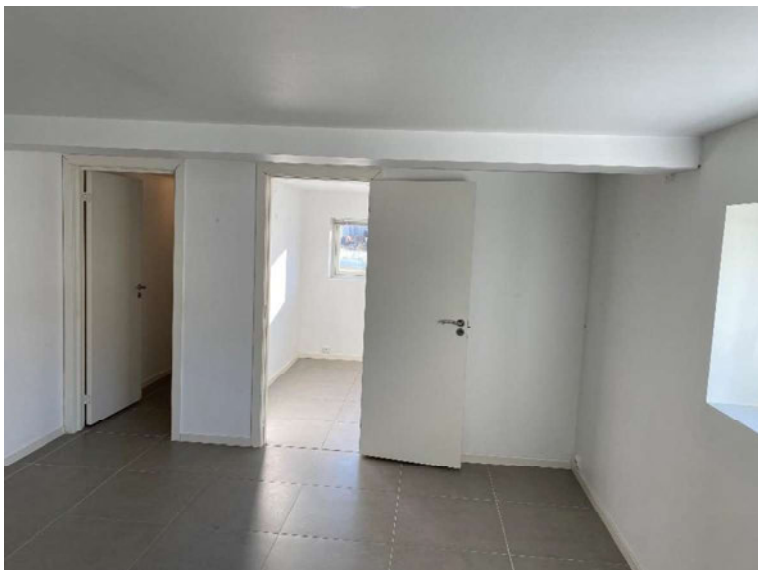
Det har blitt bemerket av arkitekt at kjelleren ikke tilfredsstiller dagens krav til lydisolering. Det vil normalt være svært vanskelig å lydisolere en etasjeskiller av trebjelkelag til å tilfredsstille kravene i Tek17 fra kun undersiden, dette gjelder spesielt trinnlyd. Det må prosjekteres en godkjent løsning for dette, men felles for alle løsninger vil være at himlingen må senkes minimum 100-150mm for å kunne henge ned lydbøyer og tilstrekkelig lag med gips e.l. Felles er også at vi tilfører mye egenlast på trebjelkelaget typisk fra 50kg per m² og oppover. Dette medfører at det må gjøres en kontrollberegning av eksisterende trebjelkelag og utvekslingsbjelke i kjelleren. Det er veldig sannsynlig at både bjelkelag og utvekslingsbjelke må forsterkes.

Figur 17: Bildet viser kjelleren hvor vi ser utvekslingsbjelken som er kasset inn oppe i bildet.

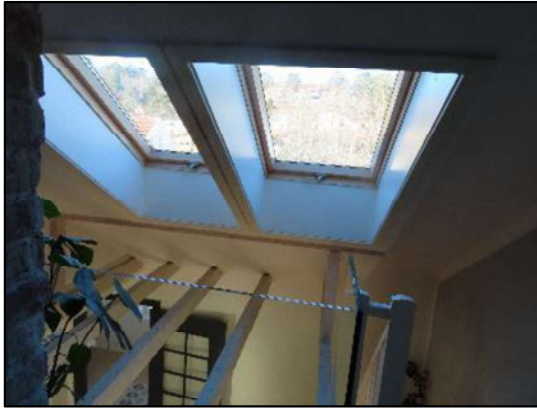
I soverom på loft samt i loftstue er deler av den originale kneveggen fjernet eller flyttet. Dette er antakelig gjort i forbindelse med renovering av loft. Som følge av dette kan det være at konstruksjonen har blitt noe svekket. Det er imidlertid ingen tegn til dette på befaringdagen.

Knevegger er fjernet. Dog antas at taksperrer er forsterket i området rundt takvinduer. Toppsvill er intakt og eventuelt remontering av stolper er en enkel operasjon.

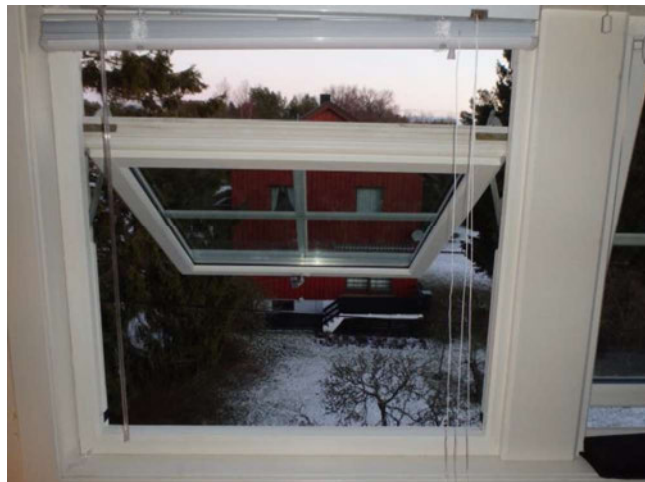
Bilde nr. 2 Vindu soverom 3. etg. mot Nord
Vinduer av type H-vindu patent. Målene tilfredsstill
kravene for rømning.

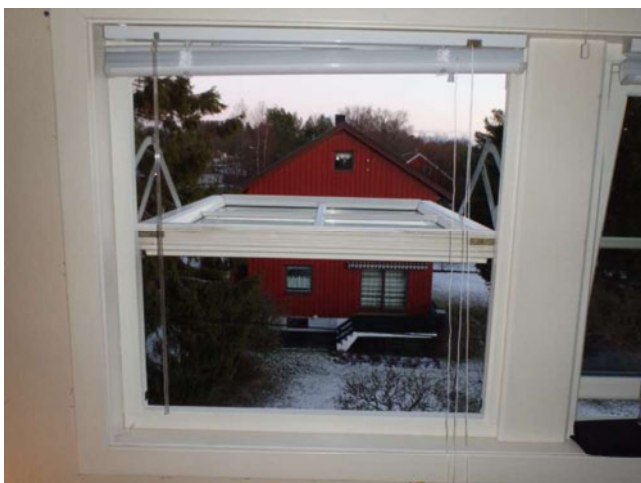
Bilde nr. 3 Vindu soverom 3. etg. mot Nord
Vinduer av type H-vindu patent. Målene tilfredsstill
kravene for rømning.

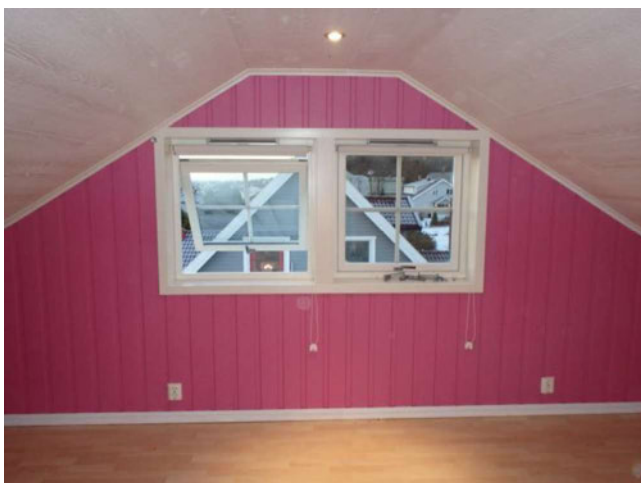
Bilde nr. 5 Vindu soverom 3. etg. mot Syd
Samme type og plassering for vindu som mot Nord.

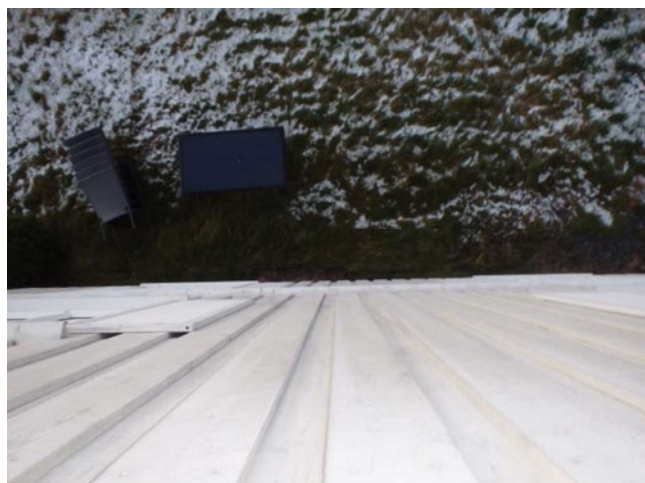
Bilde nr. 6 Vindu soverom 3. etg. mot Syd
Ut for vindu til venstre. Her er i god mulighet for oppføring
av brannstige med bøyle mellom vinduer nedenfor.

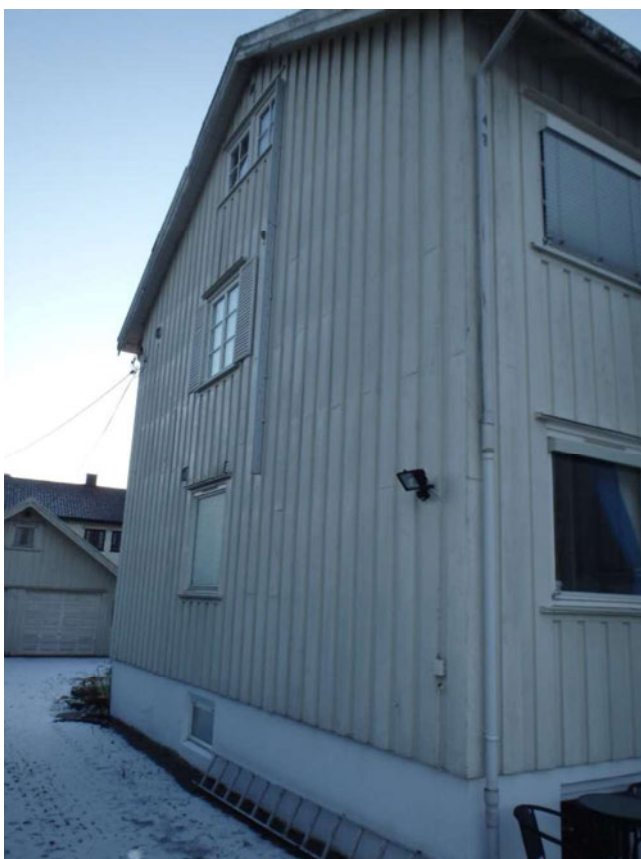
Bilde nr. 7 Fasade mot nord.
Brannstige vil komme nærmere enn 2 meter for vinduer.

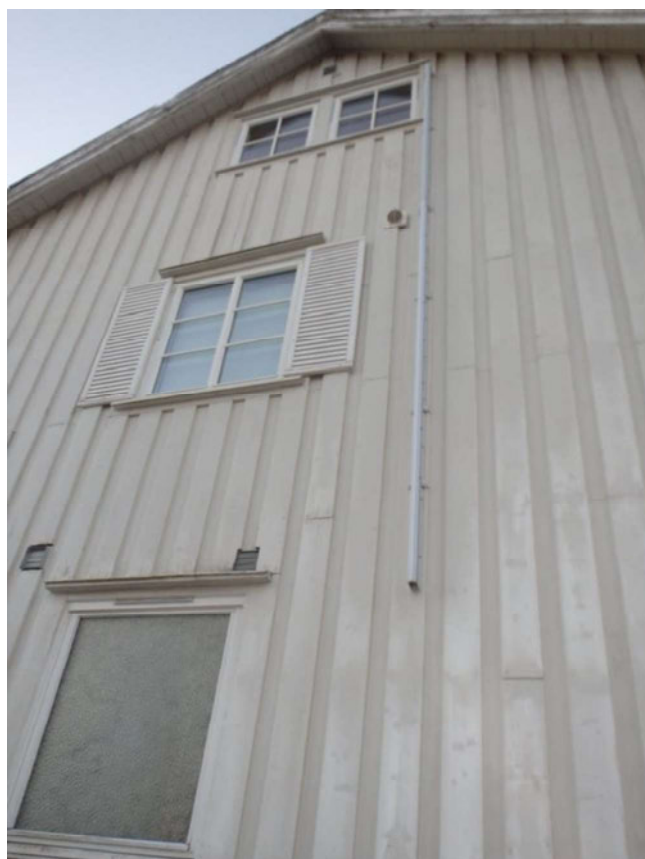
Bilde nr. 8 Fasade mot nord.
Vindu i 1. etg og 2. etg. er vinduer til badetrom.
Disse må og kan lett skiftes ut til brannvinduer.

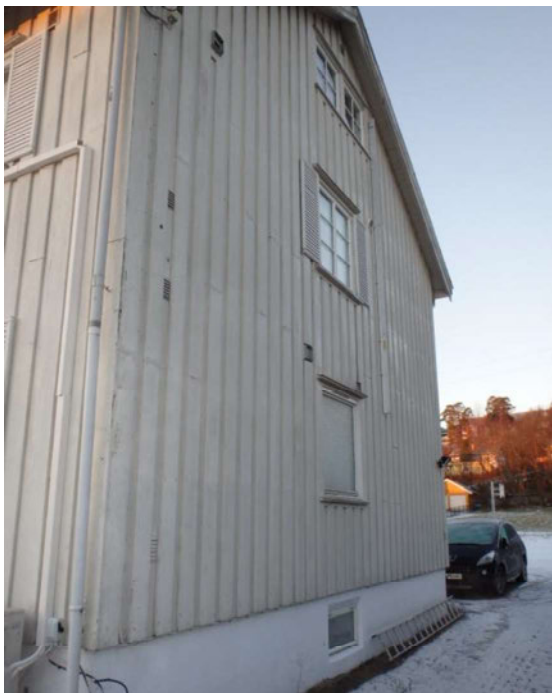
Bilde nr. 9 Fasade mot nord.
Brannstige vil komme nærmere enn 2 meter for vinduer.

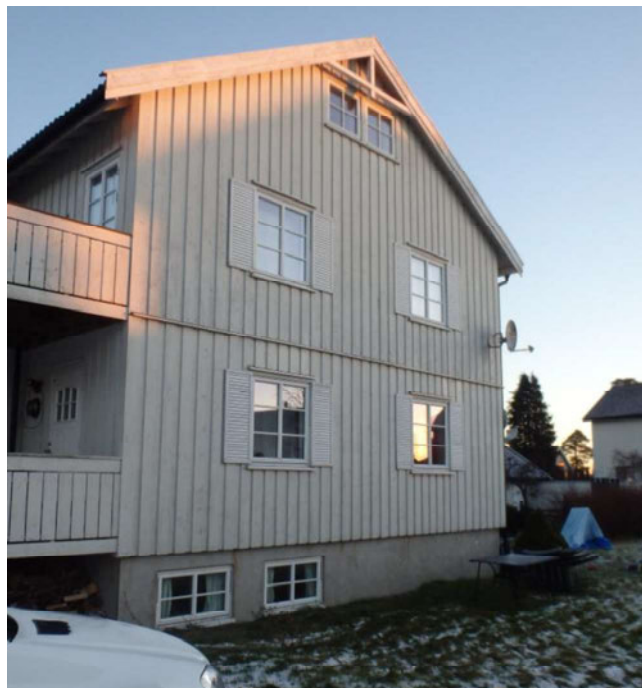
Bilde nr. 10 Fasade mot Syd.
God plass for føring av sammenleggbar brannstige med bøyle. Avstand til vinduer vil bli mindre enn 2 meter.

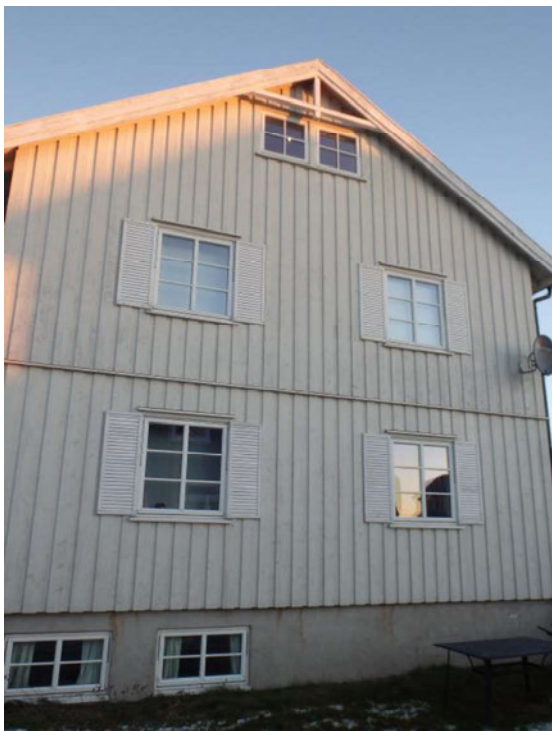
Bilde nr. 11 Fasade mot Syd.
Hvis alternativt montere brannstige med ryggbøyle i denne gavel, må vinduer i 1. og 2. etg. skiftes til brannvinduer. Rommene her er soverom.

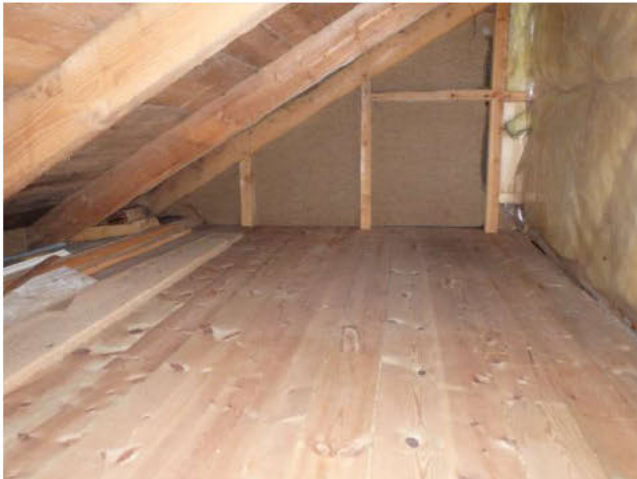
Bilde nr. 15 Kneloft mot øst.
Ingen luftespalter i gavelvegger og ingen luftespalter ved raft / overgang tak og yttervegg.

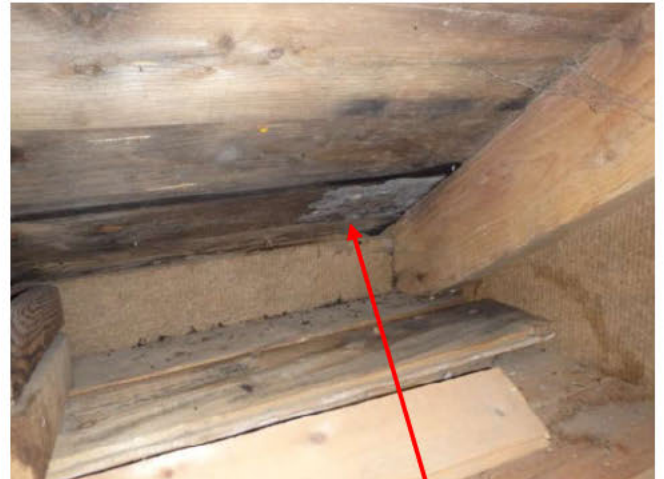
Bilde nr. 16 Kneloft mot øst.
Ingen luftespalter ved raft / overgang tak og yttervegg.
Synlig svartesopp og missfarging i undertak.

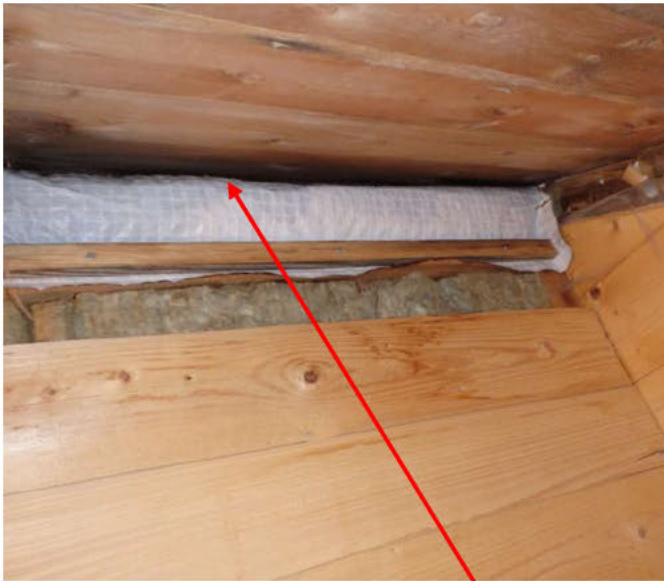
Bilde nr. 17 Himling over soverom nord.
Fra kneloft. Luftespalte er for liten. Tilstrekkelig
luftgjennomstrømning lar seg ikke oppnå.
