# Tilstandsrapport

Boligbygg med flere boenheter

Elias Kræmmers vei 5 B, 1513 MOSS

Befaringsdato: 07.03.2025

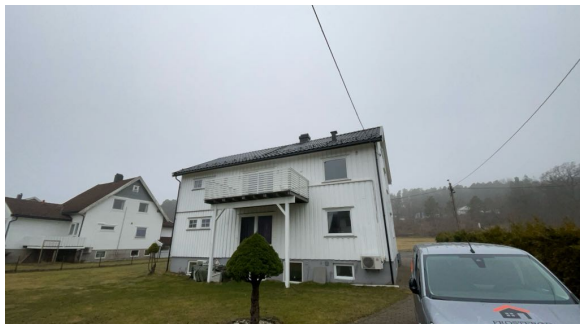
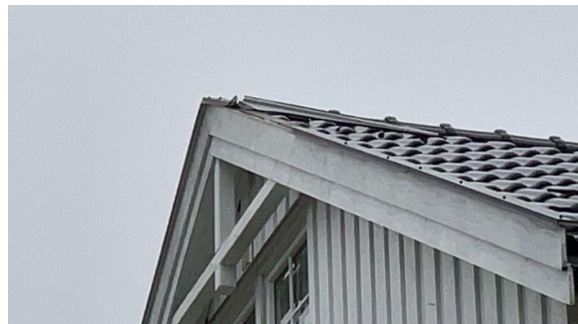
## TG 2 Nedløp og beslag

Takrenner og nedløp i plastbelagt stål.

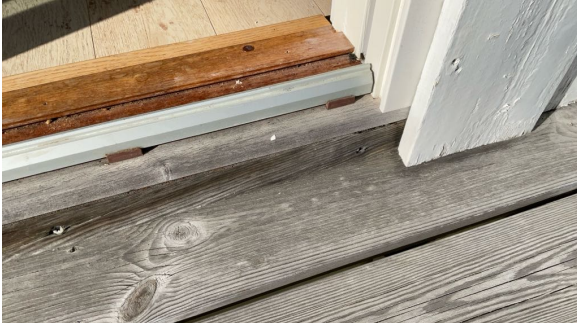
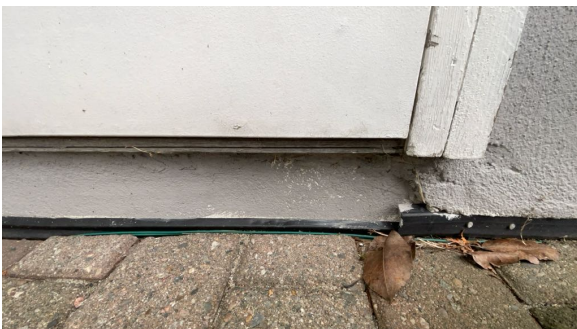
## TG 2 Balkonger, terrasser og rom under balkonger - 2

Veranda i trekonstruksjoner.

**Kostnadsestimat: 100 000 - 300 000**

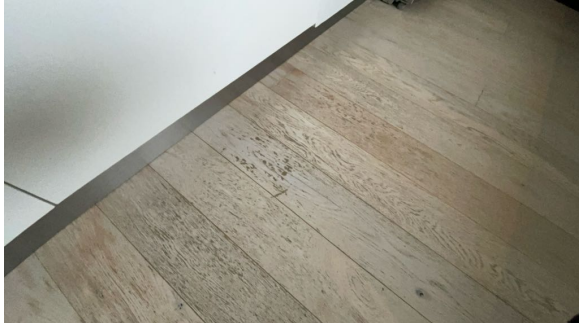
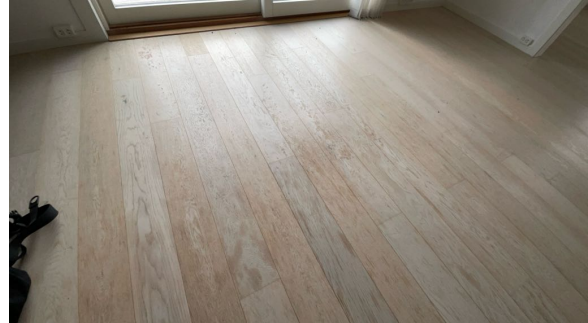
## TG 3 Etasjeskille/gulv mot grunn

Etasjeskiller er av trebjelkelag i 1 til 3 etasje, kjeller med støpt gulv og del av etasjeskille mellom kjeller og 1. etasje med elementer.

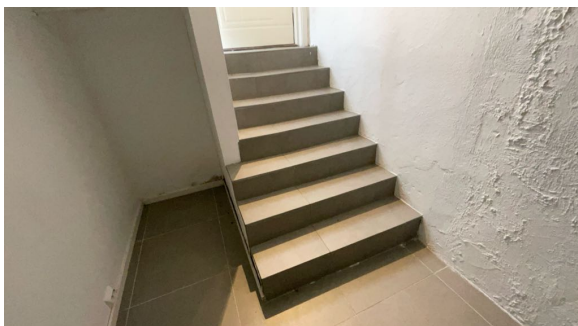
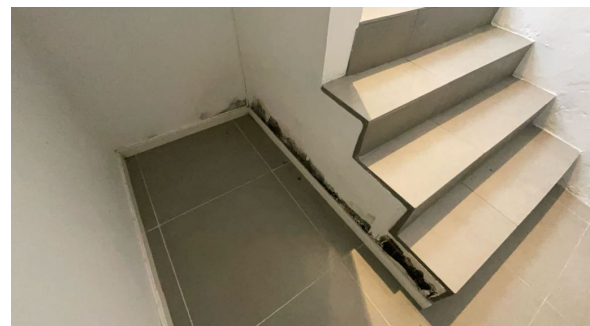
## Innvendige trapper - Loft

Boligen har malt tretrapp.

- Håndløper må monteres på vegg for å tilfredsstille krav på byggetidspunktet.
- Det bør gjøres lokale tiltak.
- Rekkverkshøyde må endres for å tilfredsstille krav på byggemeldingstidspunktet.

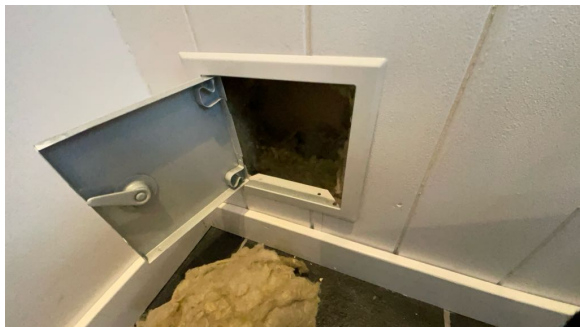
ikke brannvegg mellom leiligheter i 1. etasje.

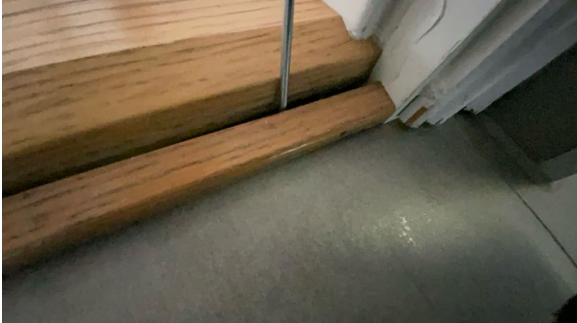
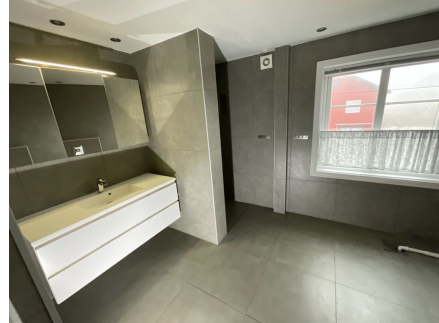
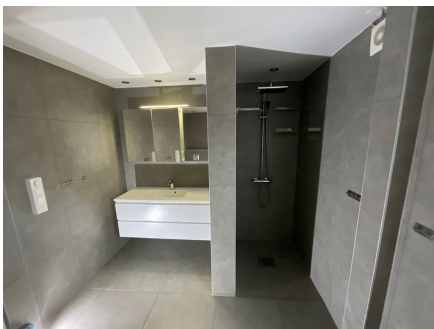
### TG 3 Tilliggende konstruksjoner våtrom

- Det er dokumentert høy fuktighet i vegg utenfor badet i 2. etasje i tillegg til andre avvik i rommet. Dette rommet må påregnes full oppgradering/bygges opp på nytt.

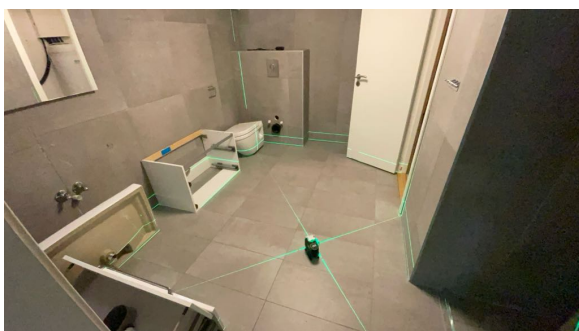
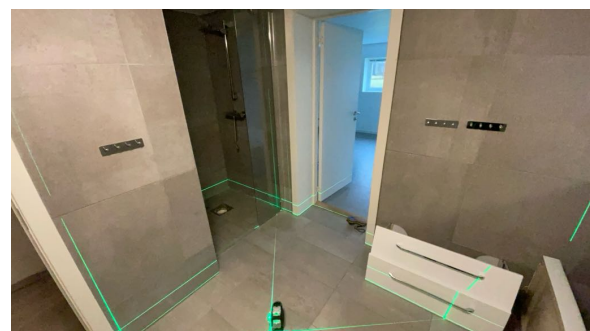
- Det er påvist at noen fliser har bom (hulrom under).
- Det er vindu/dør med ikke fuktbestandige materialer i våtsonen (ved vask, dusj, badekar, osv.), løsningen eller byggematerialet er uegnet
- Det er avvik:

Vinduer og dører som er plassert i våt sone gir fare for fukt/vann inn i konstruksjonen og fare for skader på trekonstruksjoner som er montert rundt disse åpningene.

- Det er mulighet for at det kan forekomme vannlekkasje på våtrommet hvor vann vil gå til sluk.
- Det er påvist at høydeforskjell fra topp slukrist til gulv/synlig topp membran ved dørterskel er mindre enn 25 mm.
- Det er påvist at noen fliser har bom (hulrom under).
- Det er påvist avvik i fallforhold til sluk i forhold til krav i forskrift på byggetidspunktet.

Bom og , løse fliser, sprekker i fuger.

Rommet har ikke tilfredsstillende fall og det er fare for vannlekkasje ut av rommet i en lekkasjesituasjon. Inn mot sluk er det også montert gummilist.

Manglende høyde mellom sluk og tettesjikt ved dør gir en risiko for vannlekkasje ut av rommet i en lekkasjesituasjon.

Mansjett som ikke er smurt inn trekker fukt inn under klemring og på sikt vil fuktigheten kunne påføre område med membran rundt sluk skader. Utbedring må påregnes.

- Uegnete materialer må fuktbeskyttes/utskiftes.
- Tiltak:

Lokale utbedringer med bom på fliser, i forbindelse med et slikt arbeid kan det avdekkes skjulte mangler som sprekker i konstruksjonen eller man kan utføre arbeid som skader membran/tettesjikt.

- Det bør vurderes om lokal utbedring er mulig.
- Innhent dokumentasjon, om mulig.

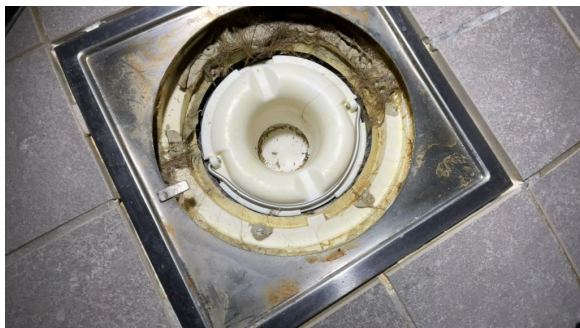
- Det er ikke påvist tilfredsstillende løsning for å synliggjøre lekkasje fra innebygget sisterner.
- Det er avvik:

- Våtrommet mangler tilluftsventilering, f.eks. spalte/ventil ved dør.
- Det er avvik:

Ytterligere undersøkelser anbefales.

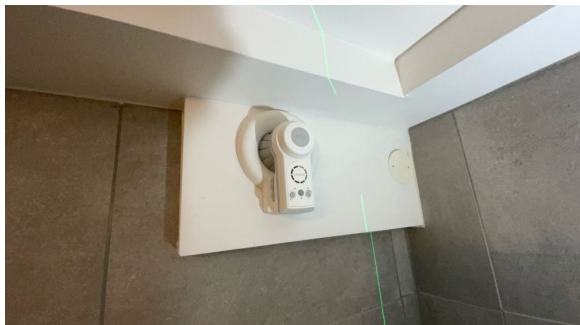
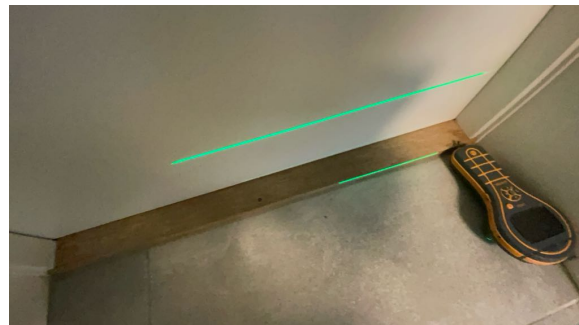
Hulltaking er foretatt uten å påvise unormale forhold. Hulltaking er foretatt ved/i teknisk rom. Fuktkvotemåling (vekt%) i konstruksjonen ble målt til 7.

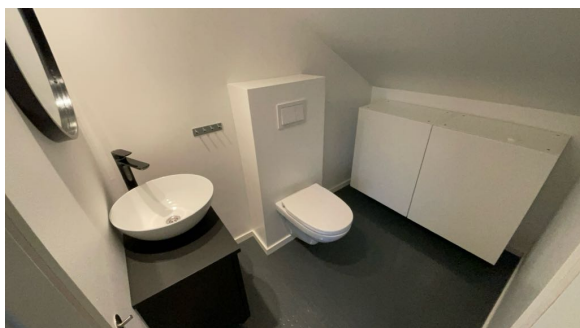
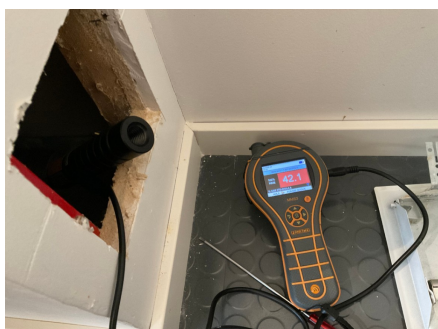
- Det er påvist at eventuelt lekkasjevann fra rør i rør system ikke ledes til sluk eller annen kompenserende løsning.
- Det mangler tettemuffer i enden av varerør på rør-i-rør-system.

- Det må monteres tettemuffer i enden av varerørene.
- Det bør foretas tiltak på anlegget som sikrer bedre løsning på eventuelt lekkasjevann fra rør i rør system.

Utbedre innfestning veggbox vannrør i teknisk rom kjeller.

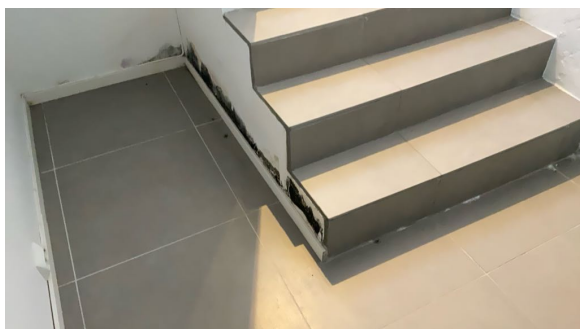
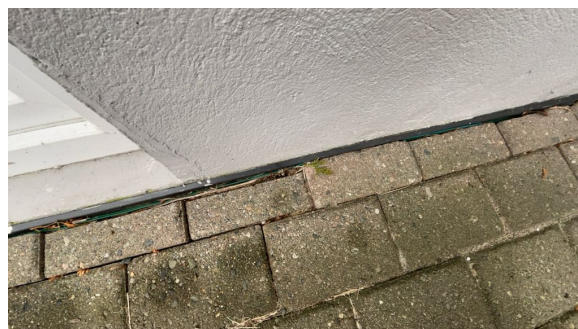
Bygningen har betonggrunnmur og lettklinkermur.

Små skader og løs puss på mur.

- Det bør foretas terrengjusteringer.
