# Markaholen 1 4032 STAVANGER

## Tilstandsrapport Eierskifte

Boligtype: Leilighet i boligblokk

Byggeår: 1993

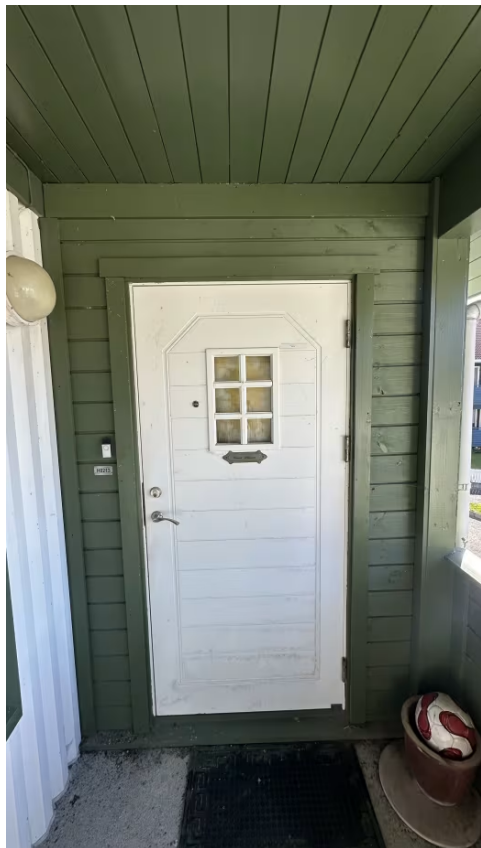
Vinduer og dører hovedsakelig fra byggeåret, noe nedbrytning/krakelering i overflater som er mye utsatt for sol og fuktighet.

- Kondensering/vannmerker i enkelte vinduskarmer, dette skyldes liten utskifting av inneluften.
- Mindre svelling i nedre del av foring til balkongdør, ingen utslag av fukt ved overflatemåling.
- Stedvis iring/korrodering i beslag/hengsler, påregnelig normalt.

Generell overflatebehandling anbefales.

Smøring av hengsler og beslag generelt.
