# Tilstandsrapport

Enebolig

Dørresvingen 14B , 2040 KLØFTA

Oppdragsnr.: 22493-1111

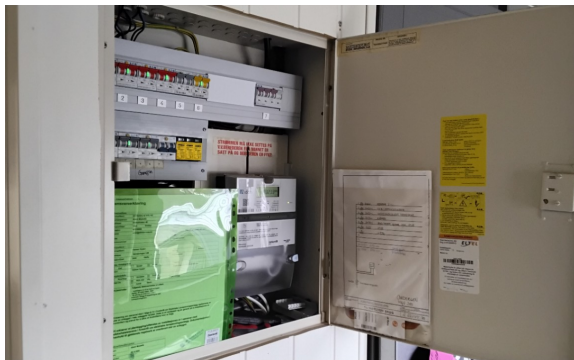
Elskap

Ja Samsvarserklæring er en garanti på at den elektriske installasjonen er gjort riktig i henhold til regelverket. Vær klar over risikoen og kostnadene mangelfull samsvarserklæring kan ha, da man ikke kan konstantere om det resterende elektriske ledningsnett er utført av sertifisert personell. Derfor anbefales det en utvidet el-kontroll utført av en registrert elektroinstallasjons-virksomhet. EL-kontroll er en grundigere og omfattende kontroll av EL-anlegg enn kun tilsyn. Det påpekes at dette kun er en anbefaling da takstmann ikke har kompetanse eller lov til å utføre full vurdering av det elektriske anlegget.
