Dørresvingen 14B, 2040 KLØFTA

**Flott enebolig over 2. etasjer med
barnevennlig beliggenhet |
Garasje med EI-lader |
Varmepumpe**

Tilstandsrapport

Befaringsdato: 29.04.2026

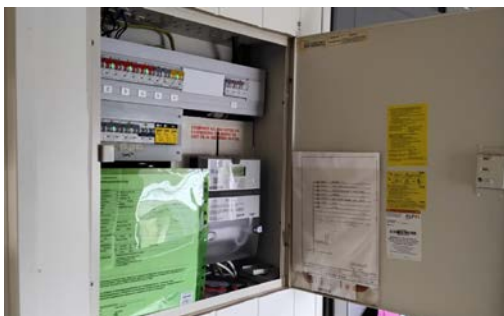
Elskap

Ja Samsvarserklæring er en garanti på at den elektriske installasjonen er gjort riktig i henhold til regelverket. Vær klar over risikoen og kostnadene mangelfull samsvarserklæring kan ha, da man ikke kan konstantere om det resterende elektriske ledningsnett er utført av sertifisert personell.
Derfor anbefales det en utvidet el-kontroll utført av en registrert elektroinstallasjons-virksomhet.
EL-kontroll er en grundigere og omfattende kontroll av EL-anlegg enn kun tilsyn.
Det påpekes at dette kun er en anbefaling da takstmann ikke har kompetanse eller lov til å utføre full vurdering av det elektriske anlegget.
