Tilstandsrapport

Enebolig

Skogstadlia 8 , 9300 FINNSNES

Befaringsdato: 30.04.2026

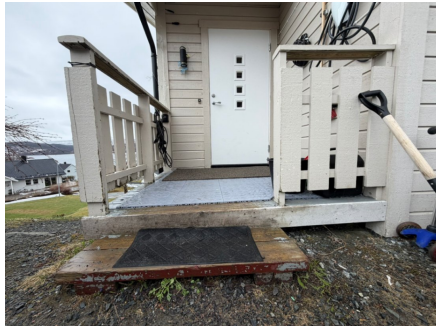
Oversiktsbilde.

Det bør gjennomføres utbedring av skjevheter i trappen for å sikre stabilitet og redusere risiko for ytterligere setninger eller konstruksjonsskader.

Overflatene bør vedlikeholdes, og slitte bord må skiftes ut for å hindre forverring av tilstanden og redusere risiko for personskader ved bruk av trappen.

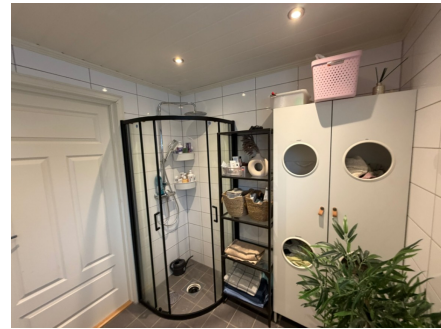
Oversiktsbilde.

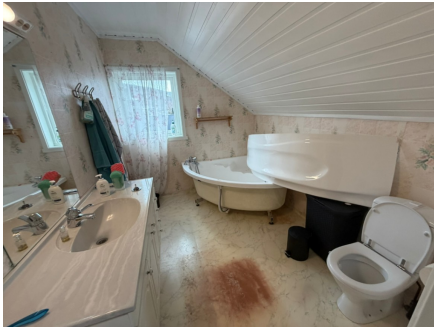
Oversiktsbilde.

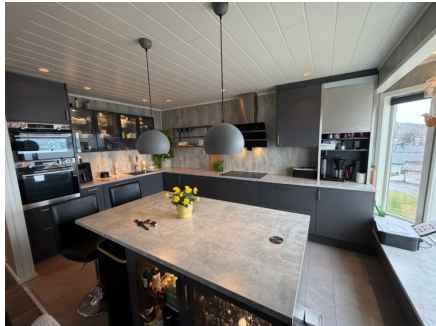
Manglende lekkasjedeteksjon medfører økt risiko for vannlekkasjer og følgeskader på omkringliggende konstruksjoner.

Oversiktsbilde.

Det bør monteres lekkasjedeteksjon ved oppvaskmaskin/oppvaskkum for å oppfylle gjeldende krav for kjøkkenets alder.

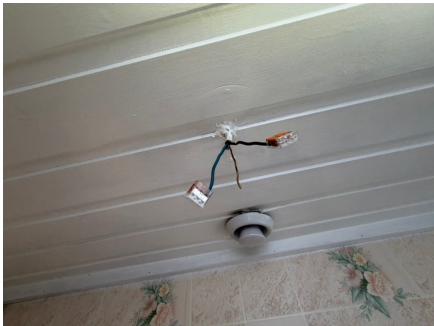
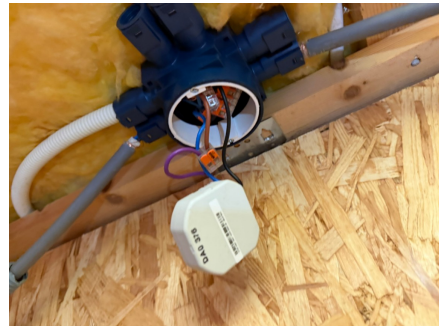
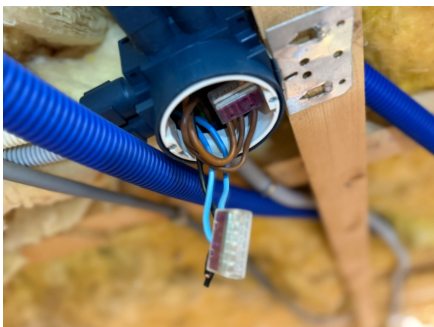
Ja Det anbefales at det gjennomføres el-takst på anlegget slik at hele anlegget er gjennomgått etter NEK 405-20. Årsaken til anbefalingen er at det er utført arbeider på det elektriske anlegget som mangler dokumentasjon samt at det påvist avvik med løse kabler og åpne strømførende ledninger. Eier opplyser også at det er unormal støy fra termostat til varmekabler i gangen. En eltakst skiller seg fra elkontroll ved at eltakst også kan omhandle økonomiske forhold. En eltakst vil ha som formål å sette en økonomisk kostnad for å korrigere en uønsket tilstand på det elektriske anlegget. Bestemmelsene i Avhendingslova til dokumentasjon av tilstand har blitt skjerpet. Både selger og kjøper vil derfor dra stor nytte av å ha en uhildet rapport fra sertifisert fagperson å unngå fremtidige konflikter. Konsekvenser av avvik ved elektriske anlegg kan være store og fatale både ved brann
