Skogstallia 8, 9300 FINNSNES

**Innholdsrik familiebolig
beliggende i et veletablert
boligfelt - kort vei til barnehage.**

Rapportdato: 18.05.2026

ENEBOLIG

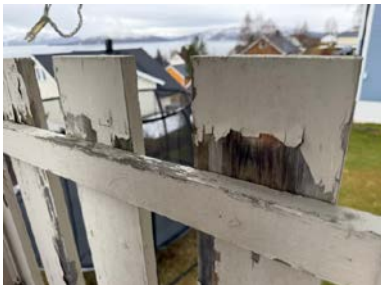
Eksempel på værslitte overflater.

Innfesting mot pusset murflate gir usikkerhet om bæreevnen til festepunktet. Forholdet bør kontrolleres nærmere, og det bør vurderes om innfestingen må forsterkes eller utbedres.

Værslitt overflatebehandling bør utbedres for å hindre videre nedbrytning av treverket og forlenge konstruksjonens levetid.

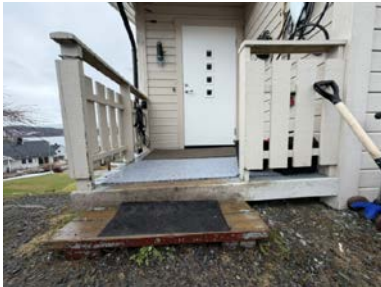
Avvik: Det er registrert skjevheter i trappen. Skjevhetene kan være tegn på bevegelser, setninger eller nedsatt understøttelse i konstruksjonen.

Oversiktsbilde.

Det bør gjennomføres utbedring av skjevheter i trappen for å sikre stabilitet og redusere risiko for ytterligere setninger eller konstruksjonsskader.

Overflatene bør vedlikeholdes, og slitte bord må skiftes ut for å hindre forverring av tilstanden og redusere risiko for personskader ved bruk av trappen.

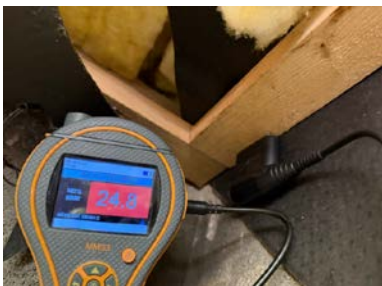
Det er foretatt fuktmålinger i etasjeskillet fra underetasjen. Målinger viser en vektprosent på ca 25 vektprosent.

Fuktmåling

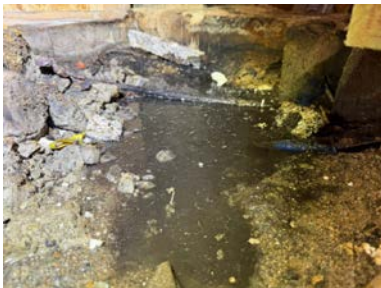
- Innvendig > Rom Under Terreng
Avvik: Det er påvist indikasjoner på noe fuktgjennomtrenging i kjellergulv.
Det er påvist indikasjoner på noe fuktgjennomtrenging inn i kjellermur.
Det er påvist synlig fuktighet på mur/gulv i kjeller.
Det er påvist synlige fukt/råteskader i treverk i underetg./kjeller, hulltaking er derfor ikke nødvendig
Det er registrert høy relativ luftfuktighet i kjeller, ca. 91,9% RF ved 7,0 °C. Beregnet duggpunkt er ca. 5,8 °C. Disse verdiene er i områder hvor det kan oppstå fukt og råteskader.
Fuktmåling i svill til delevgg viser at trefibrene er mettet med vann, og har påviste råteskader.

Eksempel på hvor det er registrert vann.

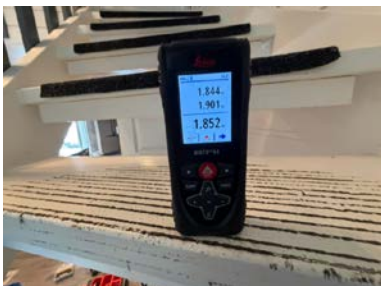
Avvik: Det er registrert lav fri høyde i trappen og trappetrinnstepper som mangler.

Eksempel på høyden fra tinnnet til taket.

Lav fri høyde i trappen gir økt risiko for sammenstøt og redusert brukskomfort ved normal ferdsel. Forholdet bør tas hensyn til ved bruk av trappen. Ved renovering eller ombygging bør det vurderes tiltak for å øke fri høyde.

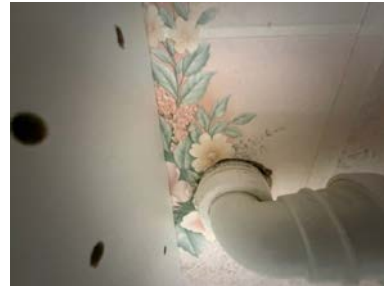
- Våtrom > 1. etasje > Vaskerom > Sluk, membran og tettesjikt
Avvik: Det er benyttet trefiber-veggplater i våt sone.
Rørgjennomføringer er feil utført, noe som gir risiko for utetthet og fuktinntrengning i konstruksjonen ved eventuell lekkasje.
Sluk har begrenset mulighet for inspeksjon og rengjøring.

Eksempel på utett rørgjennomføring i våt sone.

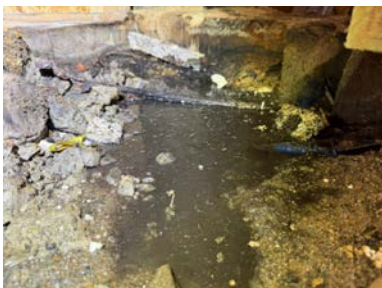
Eksempel på vann i kjeller.

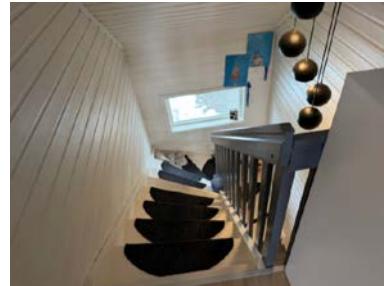
Det mangler håndløper i trappeløpet.
