# Tilstandsrapport

Enebolig

Klepakerveien 20, 3280 TJODALYNG

Befaringsdato: 07.07.2025

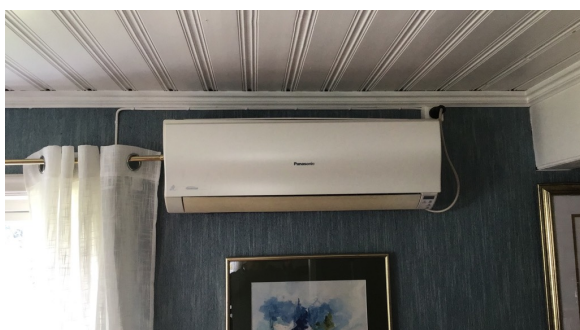
## ! TG 2 Varmesentral

Det er montert en luft-luft varmepumpe i stue 1 etg. Alder er ukjent.

- Anlegget må sjekkes av fagperson, som må utføre eventuelle tiltak på anlegget.

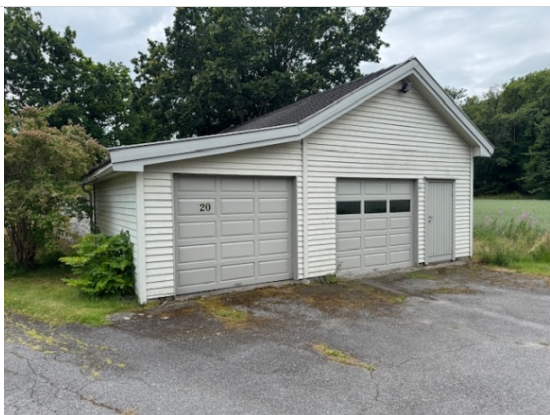
## Garasje

Garasjer er oppført med støpt plate på grunn, oppført med trekonstruksjoner/kledning og med takstein som takteking. Det er montert leddporter og ytterdør. Montert el-bil lader i en garasje. Noe preg av elde og slitasje, samt noe råte i ytterdør og porter. Noe skjolder på innside yttervegger og himlinger, samt noe fukt i himling i en garasje. Det er lav takvinkel på deler av garasje. Det bør påregnes utbedringer.

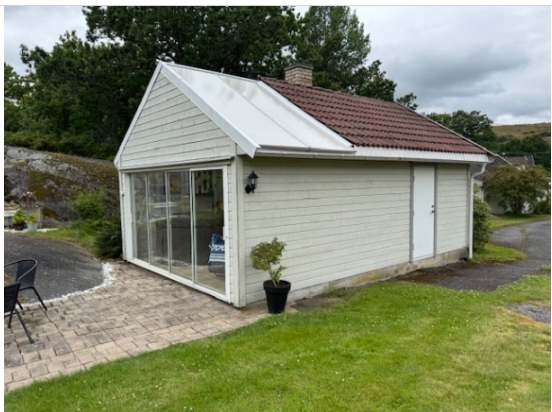
## Anneks

Det er oppført en sommerstue/anneks på ca. 30 m<sup>2</sup> på tomten. Bygget er uisolert, det er støpt plate, oppført i trekonstruksjoner og det er plastplater og takstein som takteking. Noe manglende utførelser i overgang takplater/takstein. Ny kledning i bygget i 2015 i følge selger. Det er montert pipe, el-skap, gassovn og jacuzzi. Nytt el-opplegg i 2015 i følge selger. Noe fuktskjolder på innside yttervegger og himling. Det er fliser på gulv. Noe råte i undergurt takstoler. Det er montert dør på langside og skyvbare glassdører i en front/gavl. Det bør påregnes utbedringer.
