# Tilstandsrapport

Enebolig

Nordra Subagata 20 , 4362 VIGRESTAD

Befaringsdato: 15.01.2026

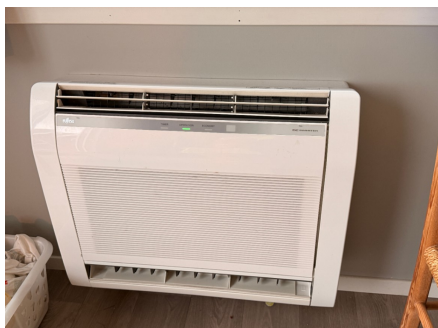
Dersom service ikke gjøres ofte nok, er dette hovedårsak til havari på pumper da feil gassmengde ikke blir oppdaget før kompressor ryker.

Normal levetid for varmepumper er ca. 12–15 år.
