# Tilstandsrapport

Boligbygg med flere boenheter

Hans Nielsen Hauges vei 55Q, 1523 MOSS

Befaringsdato: 07.04.2026

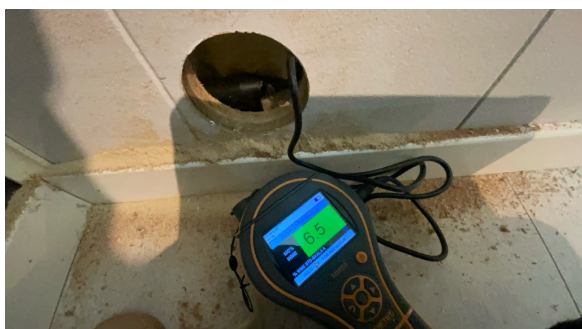
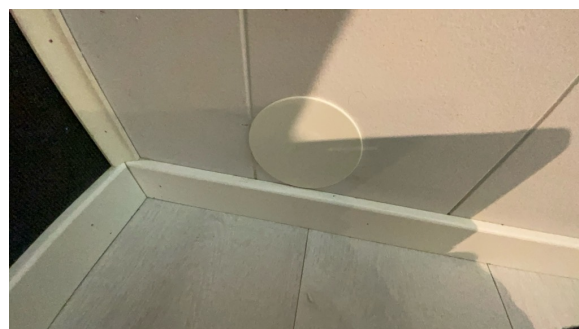
Gulvet har laminat. Veggene har plater. Hulltaking er foretatt og det er påvist avvik i konstruksjonen. Hulltaking er foretatt ved/i Sov.

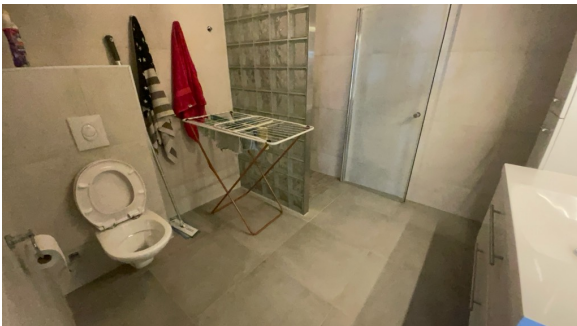
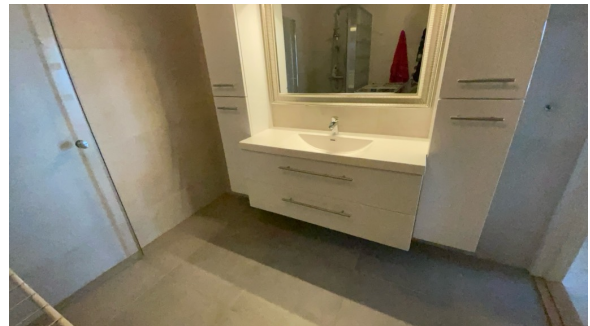
### KJELLER > BAD

**!** **Våtrom > Kjeller > Bad > Overflater vegger og himling** [Gå til side](#)  
Det er avvik:  
Riss i fuge og løs hjørnelist på ytterhjørne toalett.

#### TG2 Overflater vegger og himling

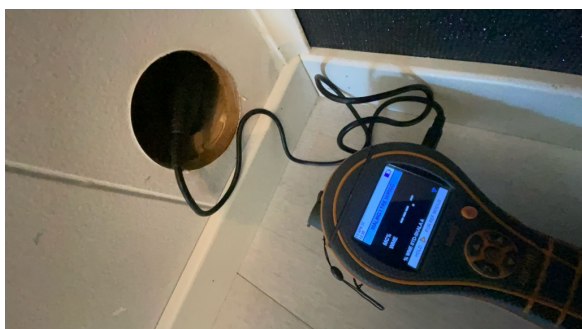
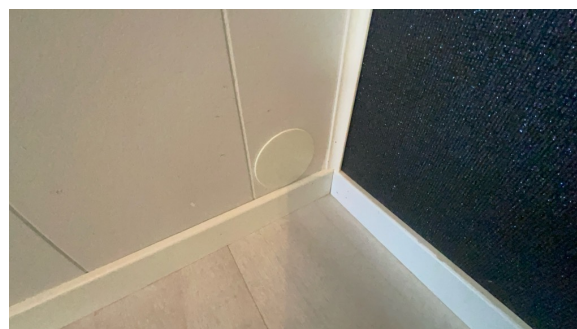
## KJELLER > STUE/KJØKKEN

**!** **Kjøkken > Kjeller > Stue/kjøkken > Overflater og innredning** [Gå til side](#)  
Det er påvist at overflater har noe skader.

- Overflater må utbedres eller skiftes.

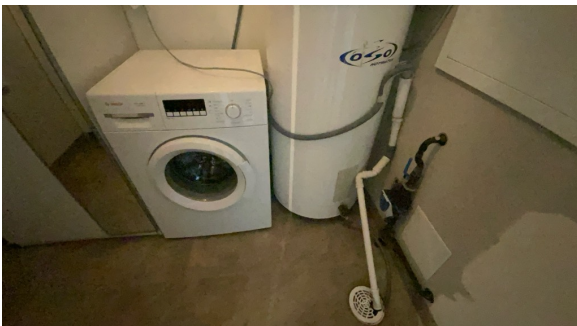
**!** **Tekniske installasjoner > Andre installasjoner** [Gå til side](#)  
Det er avvik:  
Installasjonen har passert mer en 50% av forventet brukstid.

Installasjonen kan fungere fint, men det er vanskelig å vurdere når utskiftning blir nødvendig.
