# Tilstandsrapport

📍 Grefsenveien 51, 0485 OSLO

# gnr. 76, bnr. 97

Oppdragsnr.: 10887-25139

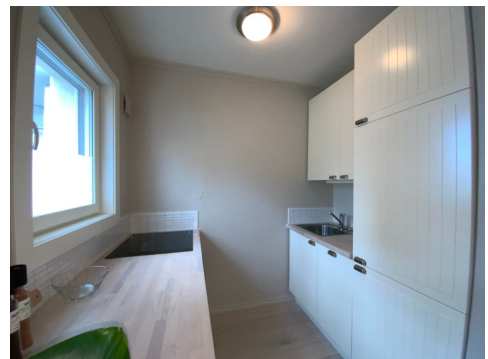
Det ble rutinemessig søkt etter fukt på typisk fuktutsatte steder med fuktindikator (Protimeter SM) på befaringen og det var ingen indikasjoner på fukt.

Tilstandsgrad satt ut fra helhetlig vurdering av rommet og innredning.
