# Tilstandsrapport

Boligbygg med flere boenheter

Kolleveien 10 B, 1832 ASKIM

Befaringsdato: 20.05.2025

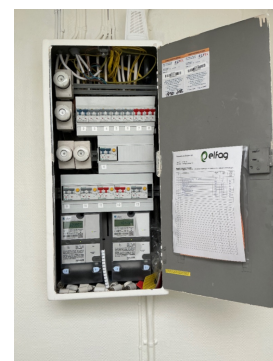
Det er automatsikringer i sikringsskapet. Undertegnede har ikke elektrokompetanse, og det elektriske anlegget er derfor ikke faglig vurdert. Det elektriske er veldig begrenset kontrollert i forbindelse med rapporten da dette krever Nemko godkjent kompetanse. På generelt grunnlag anbefales det kontroll av el-anlegget av autorisert firma.
