# Tilstandsrapport

Boligbygg med flere boenheter

Furulundveien 2, 3790 HELLE

Befaringsdato: 20.01.2025

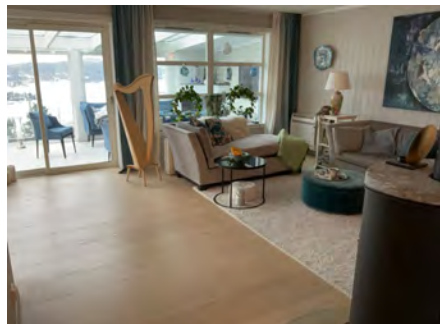
## 📍 TG 1 Etasjeskille/gulv mot grunn

Etasjeskillere er trebjelkelag. Gulv på grunn er av betong.

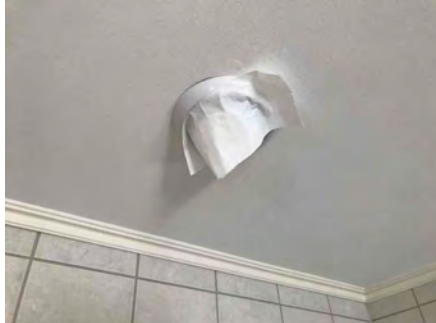
## 1. ETASJE > BAD

### **Fukt i tilleggende konstruksjoner**

Hulltaking er foretatt uten å påvise unormale forhold.

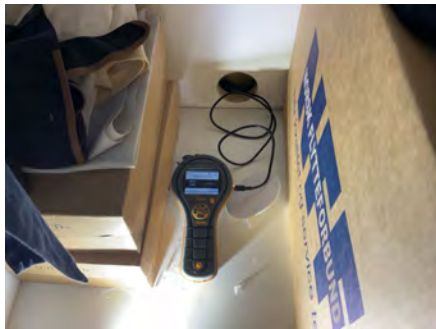
## 2. ETASJE > BAD

### **Generell**

Badet er bygget etter teknisk forskrift 1997-2010. Det er ikke fremlagt dokumentasjon.

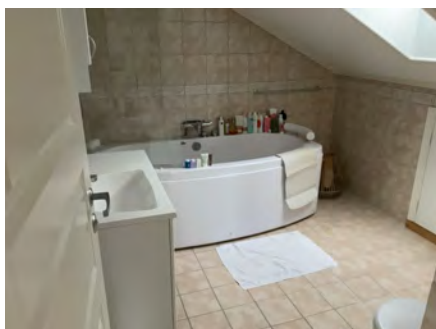
## 2. ETASJE > BAD

### **Overflater vegger og himling**

- Det er påvist avvik i fallforhold til sluk i forhold til krav i forskrift på byggetidspunktet.

- Våtrommet fungerer med dette avviket.

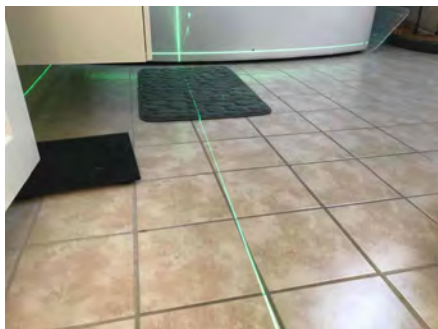
## 2. ETASJE > BAD

### 📍 TG 2 Sluk, membran og tettesjikt

- Det er ikke påvist tilfredsstillende løsning for å synliggjøre lekkasje fra innebygget sisterner.

Det bør etableres lekkasjesikring fra sisternen.
