# Tilstandsrapport

Rekkehus

Solielunden 21 F, 1523 MOSS

Befaringsdato: 16.06.2025

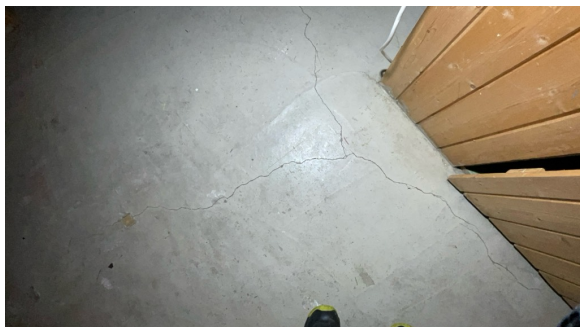
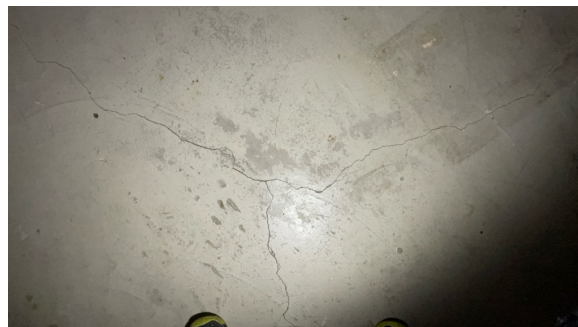
Støpt gulv må trolig pigges ut og støpes på nytt for eventuell utbedring.

Oppretting utføres i forbindelse med arbeider på overflater gulv.
